1. INFORMACIÓN DE REFERENCIA

1.1 CONCEPTO TÉCNICO No. CT:	**CT-6922**
1.2 ÁREA:	Técnica y de Gestión
1.3 COORDINACIÓN:	Investigación y Desarrollo
1.4 REFERENCIA CRUZADA RADICADO FOPAE:	2013ER8755
1.5 RESPUESTA OFICIAL No.	RO-63511

2.1 SOLICITANTE:	CURADURÍA URBANA No. 4
2.2 PROYECTO:	Vivienda
2.3 LOCALIDAD:	18. Rafael Uribe Uribe
2.4 UPZ:	55. Diana Turbay
2.5 BARRIO O SECTOR CATASTRAL:	Diana Turbay
2.6 DIRECCIÓN:	Carrera 2D No 49-97 Sur
2.7 CHIP:	AAA0197SXLW
2.8 MANZANA CATASTRAL:	13
2.9 PREDIO CATASTRAL:	48
2.10 ÁREA (Ha):	0.0094 (*)
2.11 FECHA DE VISITA:	Junio 14 de 2013

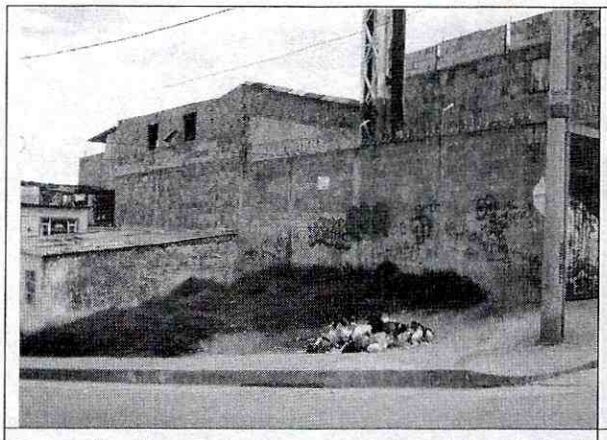
En el momento de la visita, en el predio objeto del presente concepto técnico, se encontró un lote vacío cubierto parcialmente por pasto, y sin evidencias de afectación por procesos de remoción en masa activos que involucren el área del proyecto.

Fotografía No. 1. Predio en donde se desarrollará el proyecto, ubicado en la Carrera 2D No. 49-97 Sur, de la Localidad de Rafael Uribe Uribe

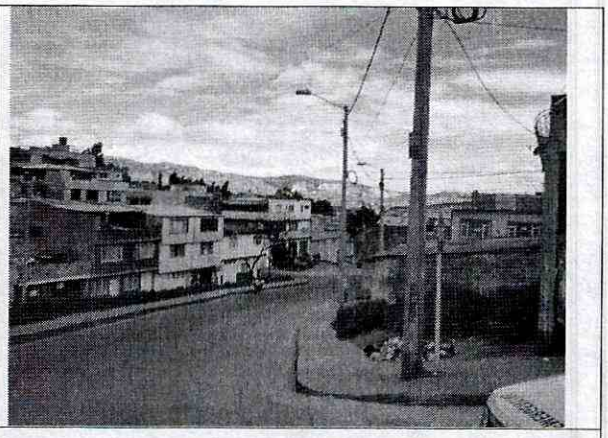
El sector en donde se emplaza la citada edificación posee una pendiente media a baja, se encuentra totalmente consolidado y en el momento de la verificación técnica adelantada en las edificaciones aledañas no se evidenciaban daños o patologías que permitieran identificar o definir la presencia de procesos de inestabilidad geotécnica en el área del proyecto. A pesar de lo anterior, se advierte que cualquier intervención que se realice, debe tener en cuenta la presencia de la infraestructura aledaña, por lo que el responsable del proyecto debe garantizar en todo momento la estabilidad general del lote y su entorno.

Fotografía No. 2. Vista de la Carrera 2, se evidencia un sector consolidado cuyo uso es principalmente residencial.
