DIRECCIÓN DE PREVENCIÓN Y ATENCIÓN DE EMERGENCIAS

DIAGNÓSTICO DE EMERGENCIA No. DI-1855
COORDINACIÓN TÉCNICA

LOCALIDAD	Ciudad Bolívar (19)
BARRIO	Juan Pablo II, 2º sector
DIRECCIÓN	Calle 67 sur con carrera 18P
FECHA	Noviembre 26 de 2003
HORA	10:00 am
ÁREA DIRECTA	72 m² aproximadamente.

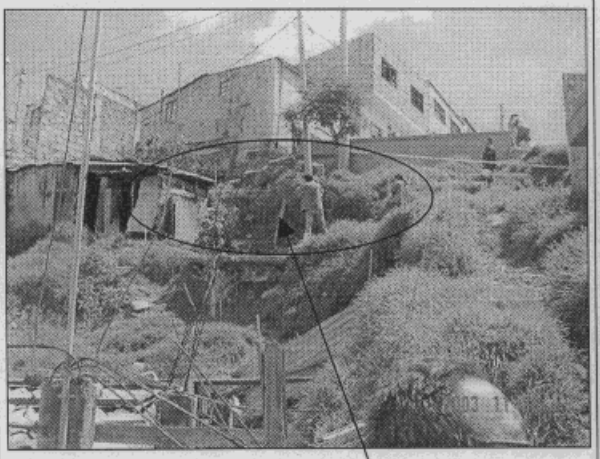
Deslizamiento traslacional puntual en la parte superior del talud ubicado al occidente de la carrera 18P con calle 67 sur, parte superior del predio de la Calle 67 sur No. 18P – 04 de la señora María Sagrario González. El mencionado deslizamiento produjo el colapso de un tramo del muro en piedra pegada que contenía el anden peatonal que pasa al oriente de la vivienda de la Calle 67 sur No. 18N – 96 (antigua Calle 67 sur No. 18L – 48), de propiedad de la señora María Adela Salazar.

Caída del poste de teléfonos de la esquina de la calle 67 sur con carrera 18P, por pérdida del suelo de fundación a raíz del deslizamiento.

Foto No.1. Se observa la parte superior de la ladera, lugar donde se presentó el deslizamiento y el consecuente colapso de un tramo de muro en piedra pegada.

Foto No.2. Detalle del sitio afectado por el deslizamiento; obsérvese que el poste de teléfonos (el de la izquierda) no tiene suelo de fundación por el costado occidental.

Foto No.3. Vista de la parte superior del peatonal; a la izquierda el muro colapsado.

Se solicitó la presencia de la ETB para el retiro del poste de teléfonos de la esquina de la calle 67 sur con carrera 17P.

Se coordinó con el ingeniero interventor de la obra que se realiza en el sitio (Ing. Luis Zorro) el retiro del tramo de muro colapsado, la colocación de una tabla estaca en el lugar donde éste colapsó y el encausamiento de las aguas lluvias hacia el sistema de alcantarillado a fin de evitar que el fenómeno se agravara.

Adelantar el estudio y la implementación de las medidas de estabilización de la zona verde ubicada al occidente de la carrera 18P con calle 67 sur.

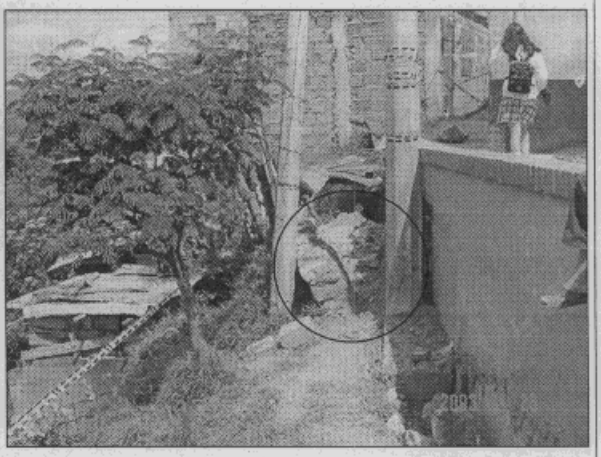
Foto No.4. Detalle en el que se observa el muro colapsado.

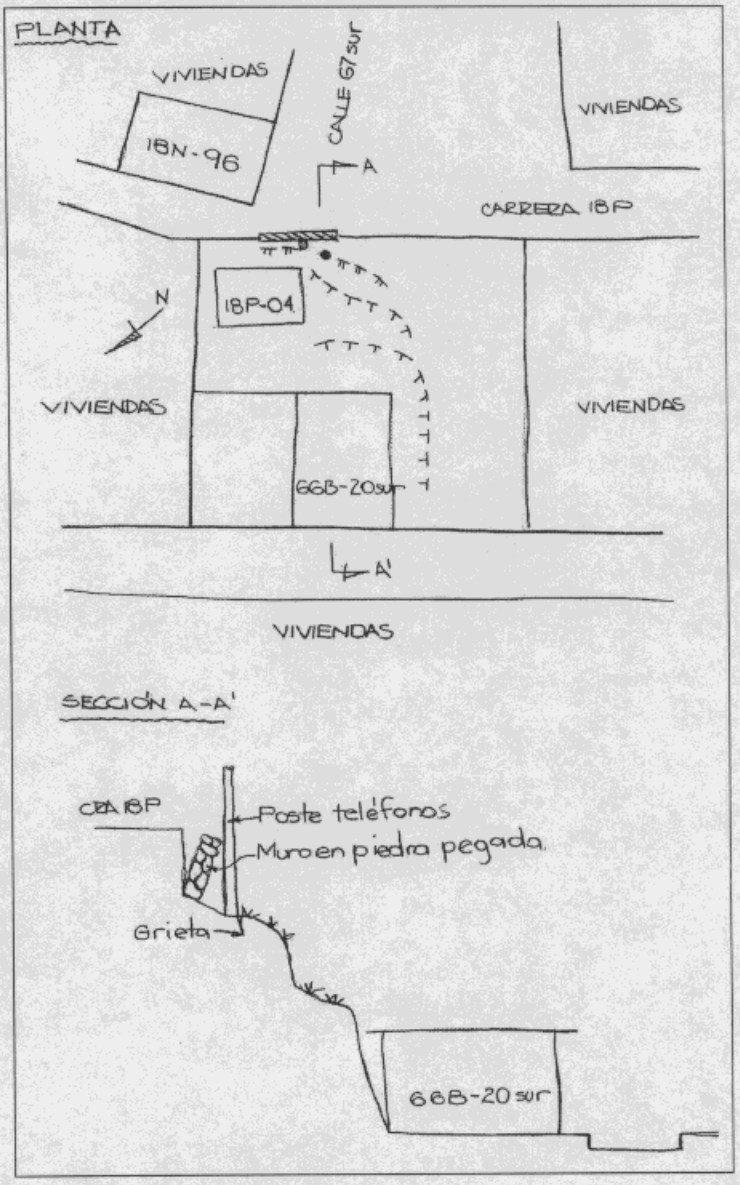
Figura No. 1. Esquema de la situación.
