1.1 CONCEPTO DE AMENAZA RUINA Nº CAR:	2936
1.2 ÁREA:	Análisis de Riesgos y Efectos Cambio Climático
1.3 AREA FUNCIONAL:	Conceptos Técnicos para Proyectos Públicos
1.4 REFERENCIA CRUZADA RADICADO IDIGER:	2018ER5586
1.5 RESPUESTA OFICIAL No.	RO-101078

2.1 SOLICITANTE:	ALCALDIA LOCAL DE BARRIOS UNIDOS
2.2 LOCALIDAD:	(12) BARRIOS UNIDOS
2.3 UPZ:	(98) LOS ALCAZARES
2.4 BARRIO O SECTOR CATASTRAL:	LA MERCED NORTE
2.5 DIRECCIÓN:	CARRERA 28 B No. 69 – 09
2.6 CHIP:	AAA0085JYTO
2.7 FECHA DE VISITA:	ABRIL 5 DE 2018
2.8 POBLACIÓN BENEFICIADA:	1 Persona – 1 Familia
2.9 ÁREA (m2):	150 m² (Aproximadamente)

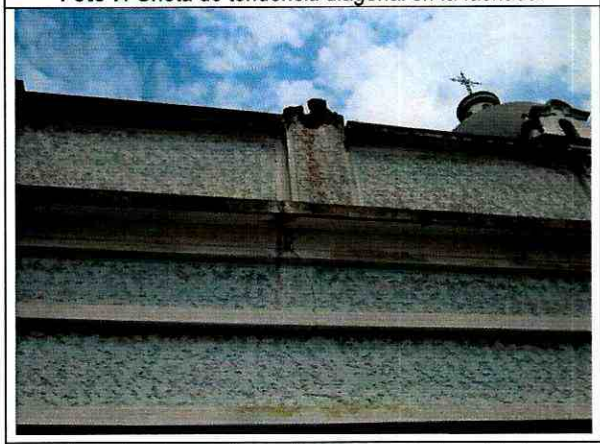
Foto 5. Agrietamiento en la zona de ventana.

Foto 6. Grieta vertical en la los vanos de puertas.

Foto 7. Grieta de tendencia diagonal en la fachada.

Foto 8. Desprendimiento de pañete extremo norte.
