1.1 CONCEPTO TÉCNICO No. CT:	CT-7032
1.2 ÁREA:	Técnica y de Gestión
1.3 COORDINACIÓN:	Investigación y Desarrollo
1.4 REFERENCIA CRUZADA RADICADO FOPAE:	2013ER11382
1.5 RESPUESTA OFICIAL No.	RO-65052

2.1 SOLICITANTE:	CURADURÍA URBANA No. 3
2.2 PROYECTO:	"LOCAL COMERCIAL"
2.3 LOCALIDAD:	4. San Cristóbal
2.4 UPZ:	50 – La Gloria
2.5 BARRIO O SECTOR CATASTRAL:	San José Sur Oriental
2.6 DIRECCIÓN:	Carrera 10A Este 42 46 Sur
2.7 CHIP:	AAA0003YHTO
2.8 MANZANA CATASTRAL:	19
2.9 PREDIO CATASTRAL:	04
2.10 ÁREA (Ha):	0.0123 (**)
2.11 FECHA DE VISITA:	Agosto 29 de 2013

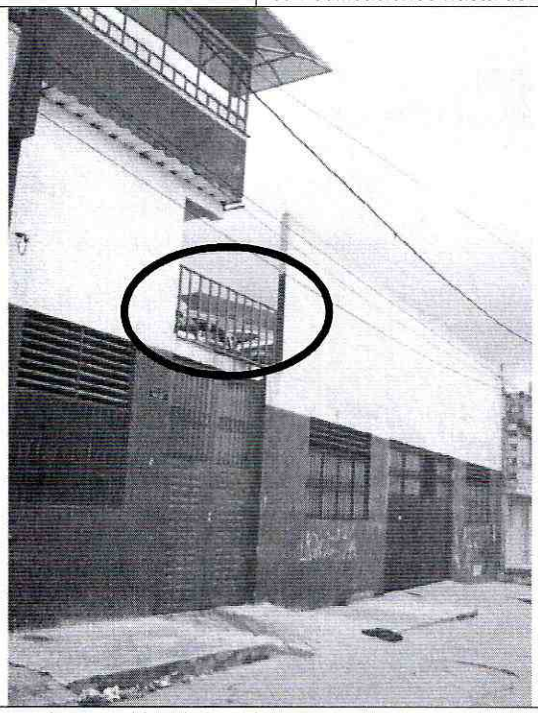
La zona donde se busca desarrollar el proyecto presenta actualmente un uso de suelo urbano con edificaciones de tipo residencial y comercial. Corresponde con un sector consolidado con densidad de construcción alta, contando con vías pavimentadas; asimismo, el sector cuenta con sistemas de recolección de aguas lluvias y aguas residuales. En la zona se encuentran edificaciones de hasta seis (6) pisos de altura, en un terreno con pendiente media a baja (Ver Fotografías No. 1 y 2).

Fotografía No. 2. Vista de la Carrera 10 Este, se evidencia un sector consolidado cuyo uso es principalmente residencial con edificaciones hasta de 6 pisos..
