DIAGNÓSTICO TÉCNICO DI-7040
SUBDIRECCIÓN DE EMERGENCIAS
COORDINACIÓN DE ASISTENCIA TÉCNICA
RADICADO FOPAE 2013ER20011

DIRECCIÓN:	Calle 137 B No. 56 A - 46	**ÁREA DIRECTA:**	300m²				
BARRIO:	San Jose del Prado	**POBLACIÓN ATENDIDA:**	1				
UPZ:	19 – El Prado	**FAMILIAS**	1	**ADULTOS**	1	**NIÑOS**	0
LOCALIDAD:	11 - Suba	**PREDIOS EVALUADOS**	1				
CHIP	AAA0119NHFZ	**DOCUMENTO REMISORIO**	CR-16970

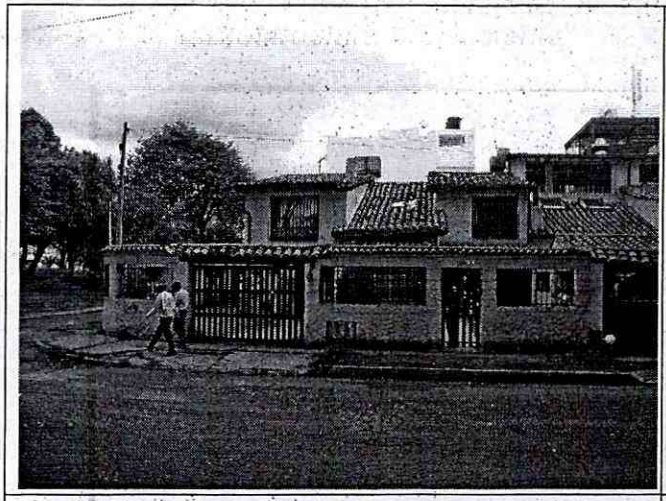
Foto 1. Vista de la fachada de la vivienda emplazada en el predio de la Calle 137 B No. 56 A – 46.

Foto 2. Vista de la fachada del costado occidental de la vivienda, donde se ve el acceso al parqueadero secundario y referencia del predio de reciente construcción.

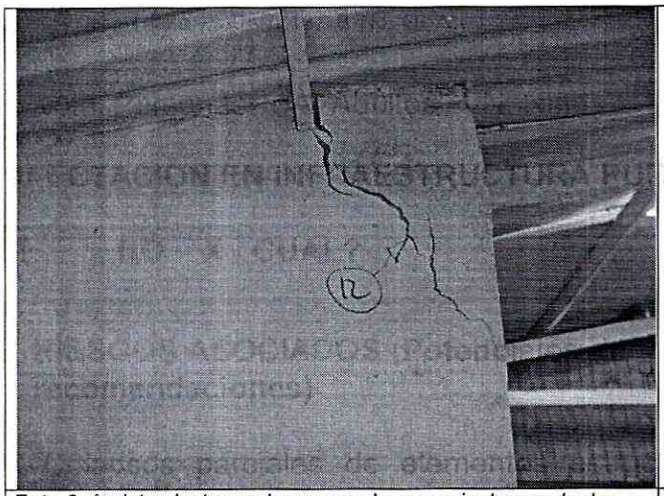
Durante la visita técnica se pudo observar un asentamiento localizado de la vivienda hacia el costado norte de la misma, en la zona vecina con el edificio construido, se observan agrietamientos de tendencias diagonales y longitudinales y de hasta 1 cm de aberturas aproximadamente en el muro de cerramiento de los espacios del costado norte y en los muros de cerramiento exteriores hacia la fachada lateral, hacia el costado occidental.

Adicionalmente se observa un pandeo importante en los marcos de las ventanas y del portón de acceso al parqueadero, situación que posiblemente indique un avance del asentamiento hacia el interior de la edificación de la vivienda, situación que pudiere comprometer la totalidad de la estabilidad de la misma, razón por la cual se recomienda la restricción parcial de uso de los espacios del costado norte de la misma.

Foto 3. Agrietamientos en los muros de cerramiento y portantes del costado norte la vivienda.

Foto 4. Agrietamientos en el muro de fachada del costado occidental de la vivienda.

No.	NOMBRE	DIRECCIÓN	P	A	N	DAÑOS
1	Jose Triana real	Calle 137 B No. 56 A - 46	1	1	0	Agrietamientos generalizados de tendencias diagonales y longitudinales, de hasta 1cm de aberturas aproximadamente, en el muro de cerramiento del costado norte de la vivienda, evidenciando un asentamiento localizado hacia este costado.

- Mantener la restricción parcial de uso de de los espacios del costado norte de la vivienda emplazada en el predio de la Calle 137 B No. 56 A - 46, del sector catastral San José del Prado, en la Localidad de Suba, hasta tanto se garantice la estabilidad y habitabilidad de la estructura afectada.
