1.1 CONCEPTO TÉCNICO No. CT:	**6864**
1.2 ÁREA:	Técnica y de Gestión
1.3 COORDINACIÓN:	Investigación y Desarrollo
1.4 REFERENCIA CRUZADA RADICADO FOPAE:	2013ER3652
1.5 RESPUESTA OFICIAL No.	RO-62370

2.1 SOLICITANTE:	CURADURÍA URBANA No. 4
2.2 PROYECTO:	"Vivienda"
2.3 LOCALIDAD:	18. Rafael Uribe Uribe
2.4 UPZ:	55. Diana Turbay
2.5 BARRIO O SECTOR CATASTRAL:	Diana Turbay
2.6 DIRECCIÓN:	Carrera 2F No 48R- 94 Sur
2.7 CHIP:	AAA0010NTYN
2.8 MANZANA CATASTRAL:	52
2.9 PREDIO CATASTRAL:	03
2.10 ÁREA (Ha):	0.0073 (*)
2.11 FECHA DE VISITA:	Abril 8 de 2013

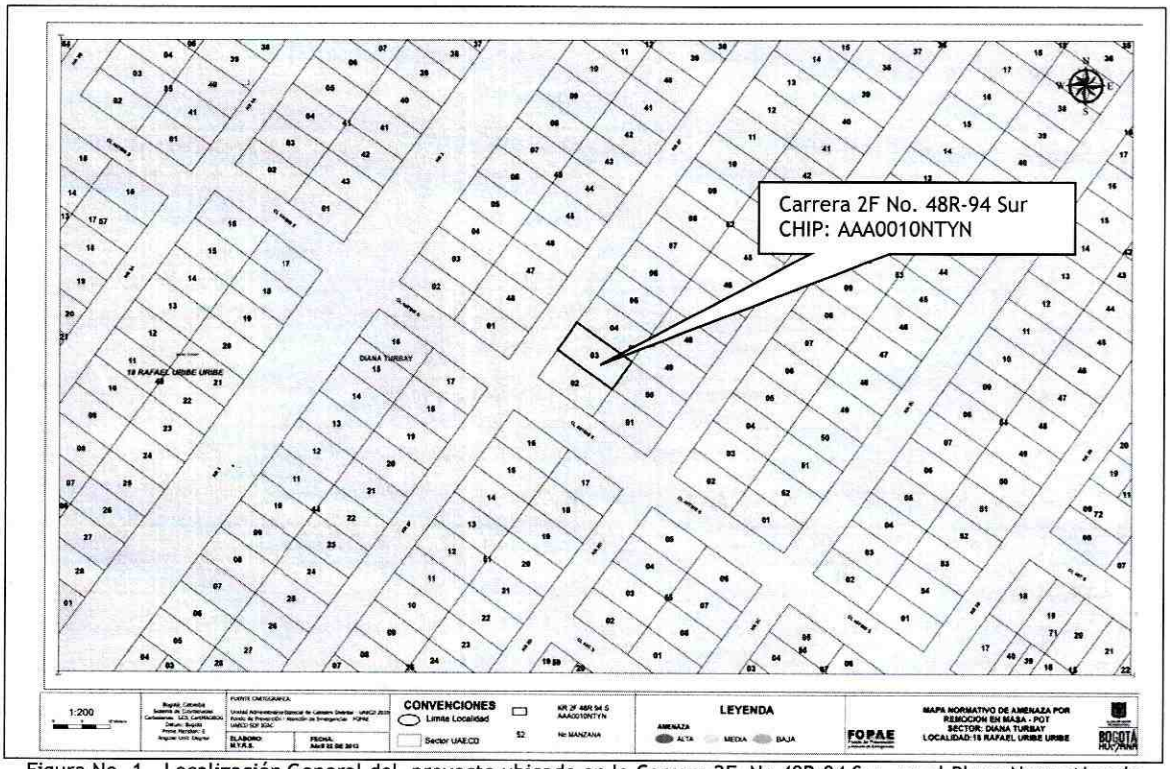
Conforme con el plano normativo de "Amenaza por Remoción en Masa" del Plan de Ordenamiento Territorial de Bogotá - POT, el sector del proyecto ubicado en la Carrera 2F No. 48R - 94 Sur, de la Localidad de Rafael Uribe Uribe, se encuentra en una zona de AMENAZA MEDIA por procesos de remoción en masa (Figura 1).

Figura No. 1. Localización General del proyecto ubicado en la Carrera 2F No 48R-94 Sur, en el Plano Normativo de Amenaza por Remoción en Masa del POT (Decreto 190 de 2004), el cual se encuentra en *Amenaza Media*.

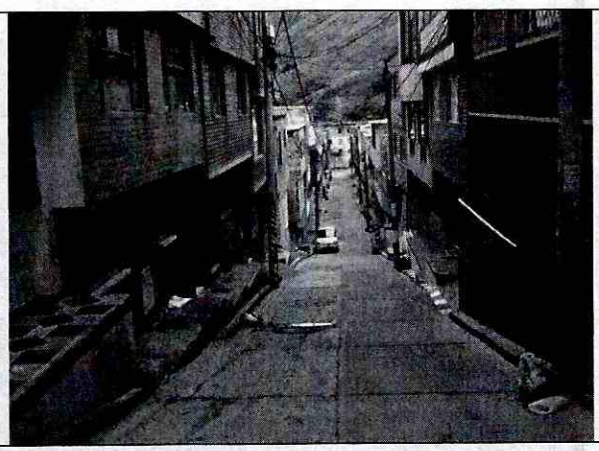
En el momento de la visita, en el predio objeto del presente concepto técnico, se encontró una construcción de un (1) nivel en mampostería simple y parcialmente confinada, la cual ocupa toda el área del predio y sin evidencias de afectación por procesos de remoción en masa activos que involucren el área del proyecto.

El sector en donde se emplaza la citada edificación posee una pendiente media a alta, se encuentra totalmente consolidado y en el momento de la verificación técnica adelantada en las edificaciones aledañas no se evidenciaban daños o patologías que permitieran identificar o definir la presencia de procesos de inestabilidad geotécnica en el área del proyecto. A pesar de lo anterior, se advierte que cualquier intervención que se realice, debe tener en cuenta la presencia de la infraestructura aledaña, por lo que el responsable del proyecto debe garantizar en todo momento la estabilidad general del lote y su entorno.

Fotografía No. 1. Predio en donde se desarrollará el proyecto, ubicado en la Carrera 2F No. 48R-94 Sur, de la Localidad de Rafael Uribe Uribe.

Fotografía No. 2. Vista de la Carrera 2F, se evidencia un sector consolidado cuyo uso es principalmente residencial.
