1. INFORMACIÓN DE REFERENCIA

1.1 CONCEPTO DE AMENAZA RUINA Nº CAR:	2726
1.2 ÁREA:	Análisis de Riesgos y Efectos Cambio Climático
1.3 AREA FUNCIONAL:	Conceptos Técnicos
1.4 REFERENCIA CRUZADA RADICADO IDIGER:	2016ER9049
1.5 RESPUESTA OFICIAL No.	CR-24233

2.1 SOLICITANTE:	INSPECCION 14 C DISTRITAL DE POLICIA
2.2 LOCALIDAD:	(14) LOS MARTIRES
2.3 UPZ:	(102) LA SABANA
2.4 BARRIO O SECTOR CATASTRAL:	VOTO NACIONAL
2.5 DIRECCIÓN:	CARRERA 15 A No. 9 – 50
2.6 CHIP:	AAA0034JNAW
2.7 FECHA DE VISITA:	MAYO 31 DE 2016
2.8 POBLACIÓN BENEFICIADA:	1 Persona – 1 Familia
2.9 ÁREA (m2):	500 m² (Aproximadamente)

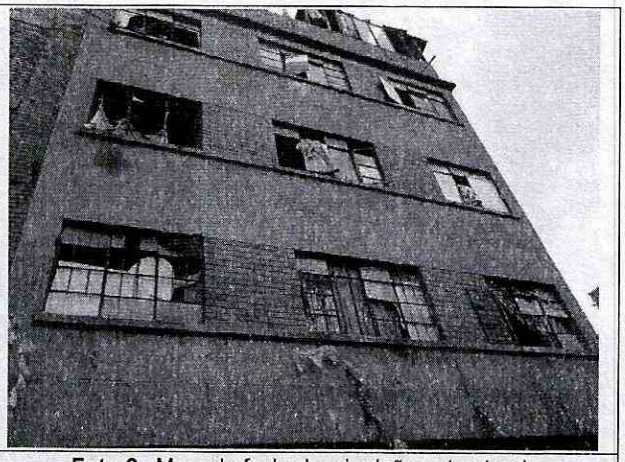
Foto 1. Fachada general del predio objeto del concepto.

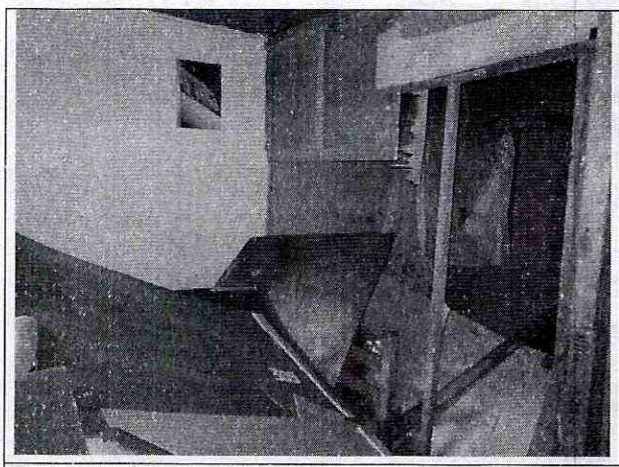
Foto 10. Deterioro y daño leve de muros de tercer nivel.

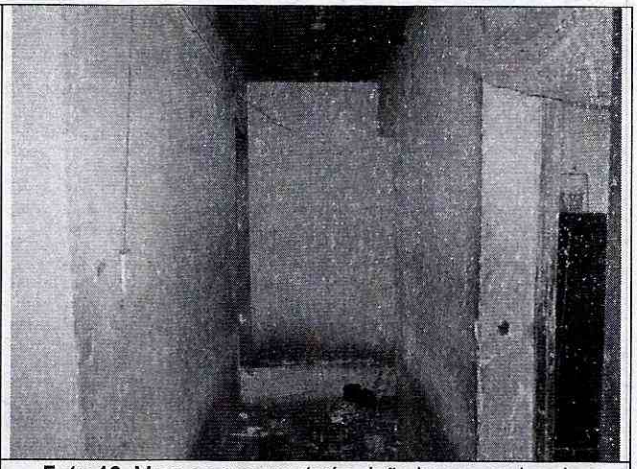
Foto 11. Paneles divisorios en madera con daño fuerte.

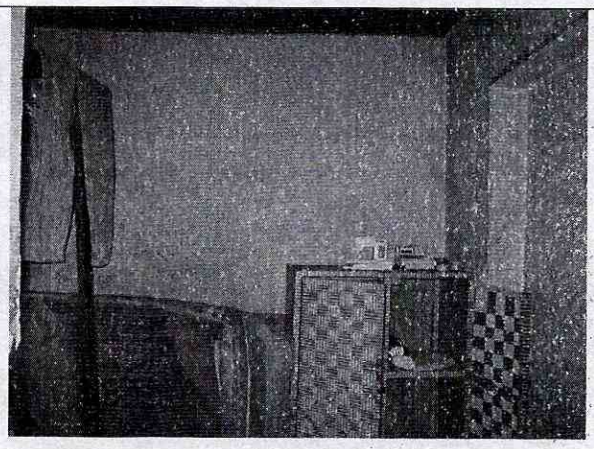
Foto 13. Muros de cuarto nivel sin daño estructural.

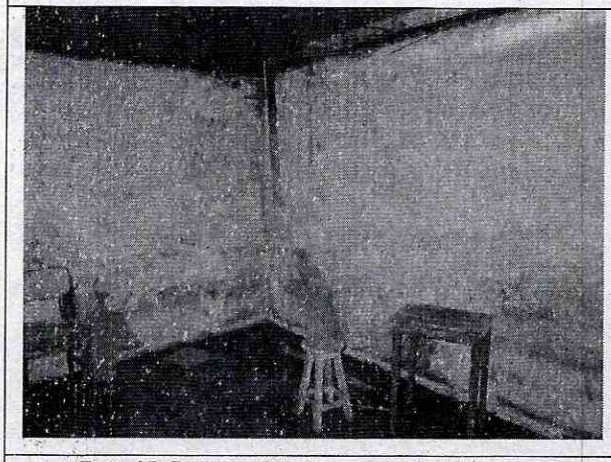
Foto 14. Muros en quinto nivel, especie de altillo.

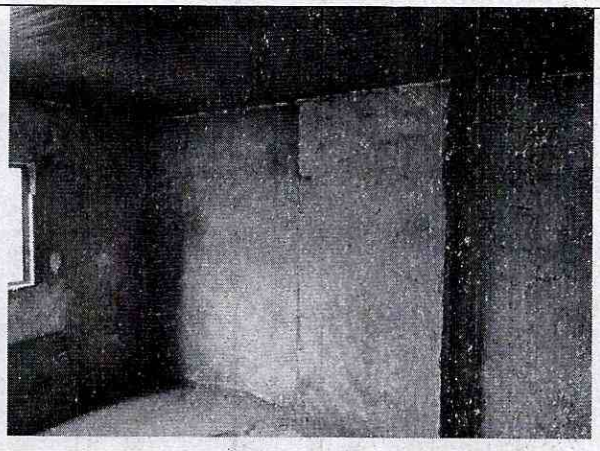
Foto 15. Daños y deterioro acabados de muros.

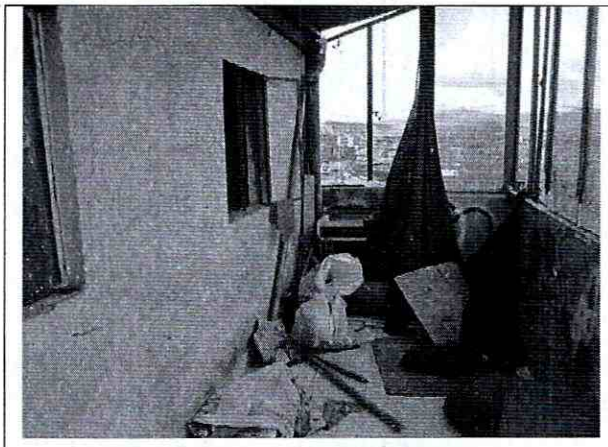
Foto 16. Daño leve de muros en quinto nivel.

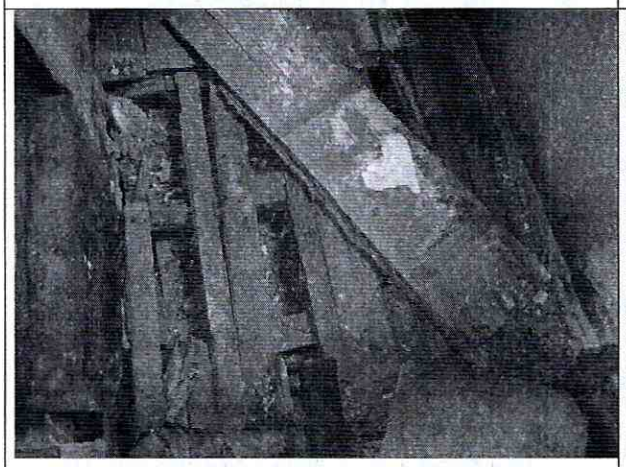
Foto 18. Deterioro de los listones de madera, reparaciones.

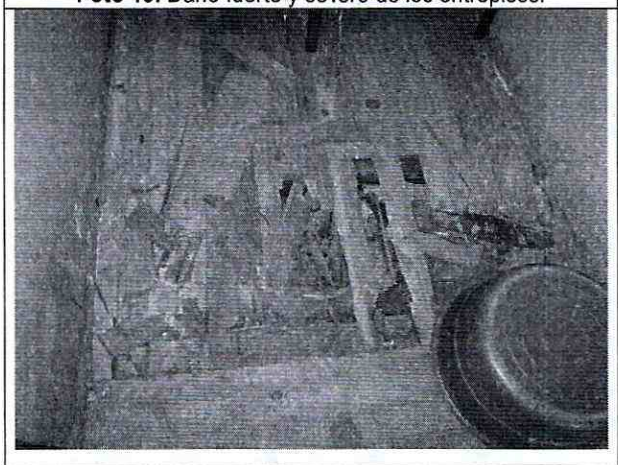
Foto 20. Daño severo del entrepiso en madera.

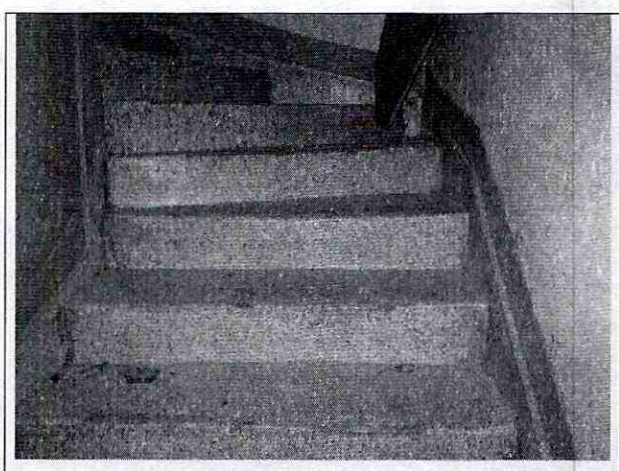
Foto 23. Escalera a tercer nivel, daño leve.

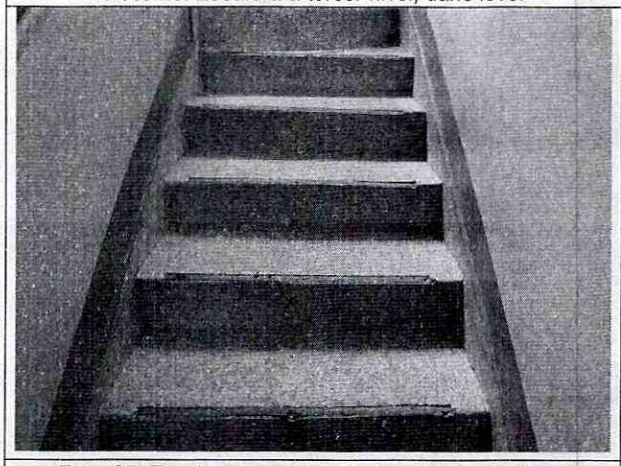
Foto 25. Escaleras a quinto nivel o altillo, daño leve.

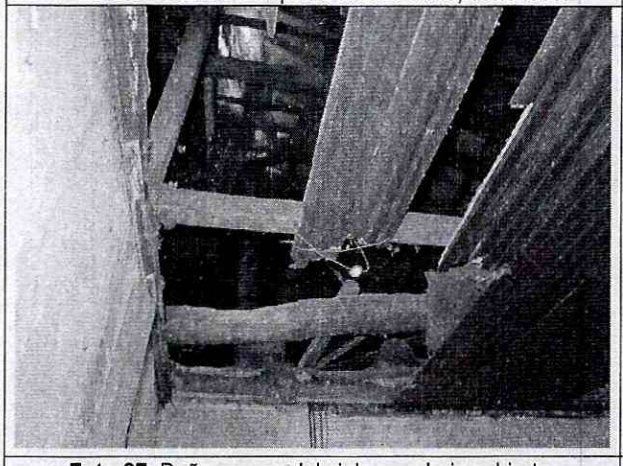
Foto 27. Daño severo del cielo raso bajo cubierta.

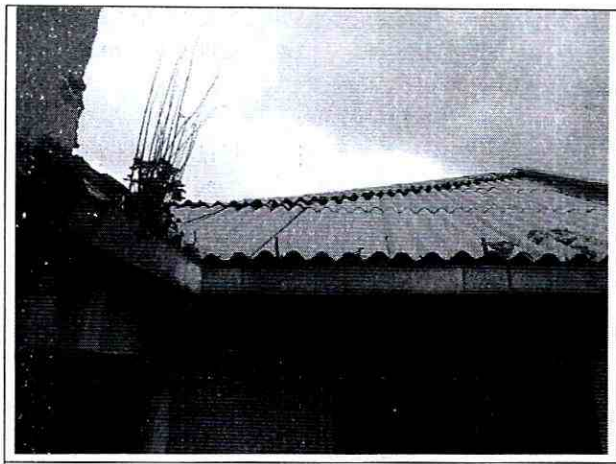
Foto 29. Deformación de la cubierta, crecimiento de vegetación en cubierta y canales.
