DIAGNÓSTICO TÉCNICO – DI-15197
SUBDIRECCIÓN DE ANÁLISIS DE RIESGOS Y EFECTOS DEL CAMBIO CLIMÁTICO
GRUPO ASISTENCIA TÉCNICA
RADICADO No. 2020ER15733

1. DATOS GENERALES DEL EVENTO

DIRECCIÓN:	Transversal 27H No. 73D – 70 Sur	**COORDENADAS ÁREA INSPECCIONADA**					X_1:90484.03 Y_1:94352.63 X_2:90488.00 Y_2:94356.86 X_3:90497.00 Y_3:94349.45 X_4:90493.03 Y_4:94344.95		
BARRIO/SECTOR CATASTRAL:	Bella Flor	**ÁREA DIRECTA AFECTADA:**					69.2 m²		
UPZ:	67-Lucero	**POBLACIÓN ATENDIDA:**					8		
LOCALIDAD:	19-Ciudad Bolívar	**FAMILIAS**	1	**ADULTOS**	8	**MENORES**	0		
CHIP:	AAA0147DWPA	**PREDIOS EVALUADOS**					1		
ÁREA INSPECCIONADA:	69.2 m²	**DOCUMENTO REMISORIO**					CR-39262

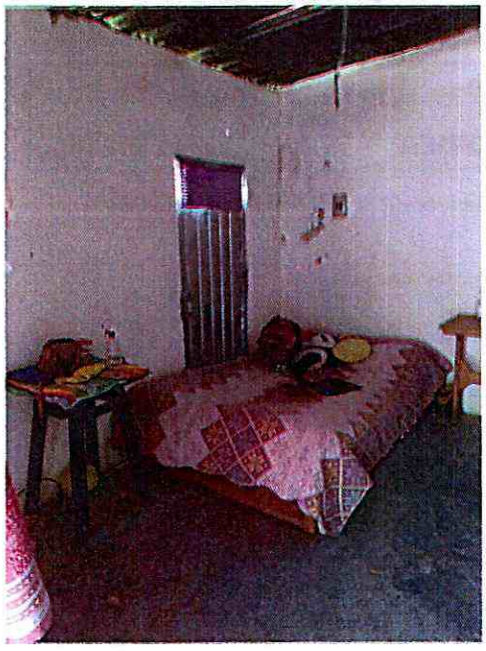
La visita se hace en compañía de la señora Policarpa Melo de Tovar. La vivienda emplazada en el predio evaluado corresponde a una construcción de un nivel en mampostería parcialmente confinada por algunas columnas, el piso es en concreto y la cubierta liviana en tejas de fibrocemento. No se evidencian daños relevantes al interior de la misma. (ver registro fotográfico).

Fotografías 1 y 2. Vista panorámica y nomenclatura predio.

Fotografía 3. Cuarto.

Fotografía 4. Acceso principal.

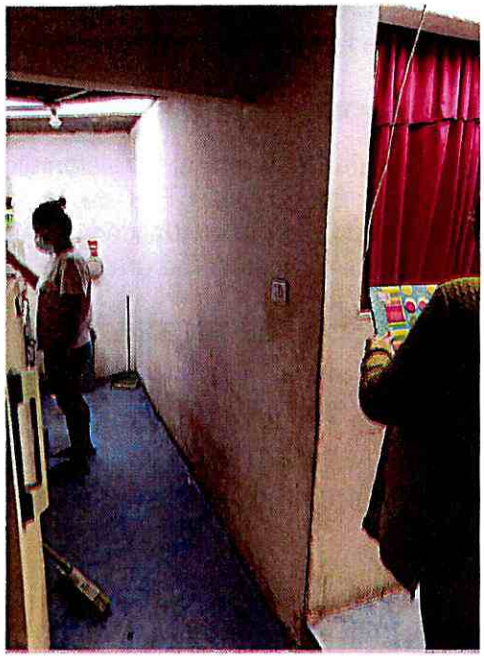
Fotografía 5. Patio

Fotografía 6. Cocina
