1.1 CONCEPTO TÉCNICO No. CT:	**6854**
1.2 ÁREA:	Técnica y de Gestión
1.3 COORDINACIÓN:	Investigación y Desarrollo
1.4 REFERENCIA CRUZADA RADICADO FOPAE:	2013ER2953
1.5 RESPUESTA OFICIAL No.	RO-62315

2.1 SOLICITANTE:	CURADURÍA URBANA No. 2.
2.2 PROYECTO:	"Vivienda"
2.3 LOCALIDAD:	5. Usme
2.4 UPZ:	58. Comuneros
2.5 BARRIO O SECTOR CATASTRAL:	Marichuela
2.6 DIRECCIÓN:	Calle 92A Sur No. 3 - 98
2.7 CHIP:	AAA0024MATO
2.8 MANZANA CATASTRAL:	4
2.9 PREDIO CATASTRAL:	15
2.10 ÁREA (Ha):	0.00968 (*)
2.11 FECHA DE VISITA:	Abril 8 de 2013

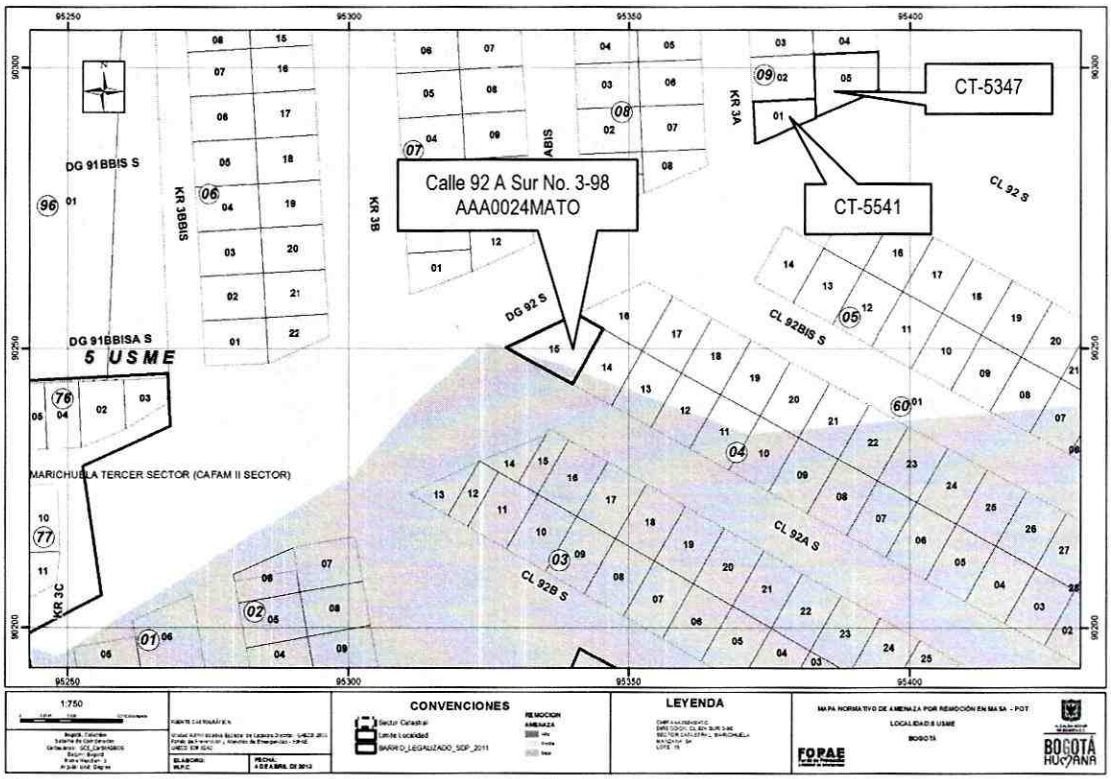
Conforme con el plano normativo de "Amenaza por Remoción en Masa" del Plan de Ordenamiento Territorial de Bogotá - POT, el sector del proyecto ubicado de la Calle 92A Sur No. 3 - 98, de la Localidad de Usme, se encuentra en una zona de AMENAZA MEDIA y BAJA por procesos de remoción en masa (Figura 1).

Figura 1. Localización general del proyecto ubicado de la Calle 92A Sur No. 3-98 en el Plano Normativo de Amenaza por Remoción en Masa del POT (Decreto 190 de 2004), el cual se encuentra en Amenaza Media y Baja.
