1.1 CONCEPTO TÉCNICO No:	CT-8307
1.2 DEPENDENCIA:	Análisis de Riesgos y Efectos del Cambio Climático
1.3 AREA FUNCIONAL:	Conceptos para la Planificación Territorial
1.4 CARTA REMISORIA No.	CR-29112

2.1 SOLICITANTE:	Secretaría Distrital del Hábitat – SDHT
2.2 LOCALIDAD:	9 Fontibón
2.3 UPZ:	117 Aeropuerto El Dorado
2.4 DESARROLLO:	Bogotano I Sector
2.5 ÁREA (Ha):	0,332 Ha
2.6 FECHA DE VISITA:	11 de julio de 2017
2.7 FECHA DE ELABORACIÓN:	19 de diciembre de 2017
2.8 TIPO DE RIESGO:	Movimientos en masa e inundación por desbordamiento
2.9 VIGENCIA:	La vigencia del presente concepto está en función de las condiciones físicas del desarrollo que sirvieron para las evaluaciones de amenaza, vulnerabilidad y riesgo; por lo tanto, si se producen cambios significativos en las mencionadas condiciones éste deberá ser ajustado.

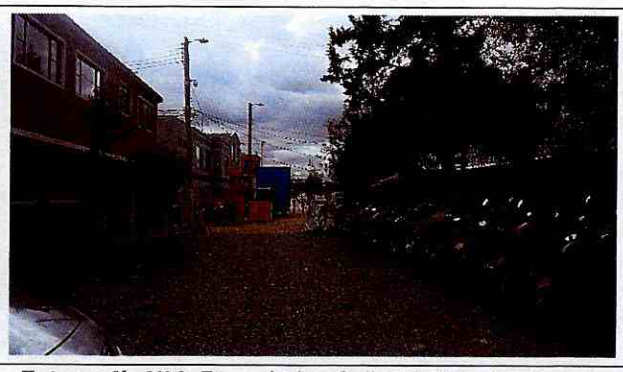
Fotografía N°3. Panorámica predios ubicados sobre Calle 51. Edificaciones de uso comercial y residencial de tres niveles. Zona utilizada para parqueo de vehículos.
