DIAGNÓSTICO TÉCNICO – DI No.11815
SUBDIRECCIÓN DE ANÁLISIS DE RIESGOS Y EFECTOS DE CAMBIO CLIMÁTICO
GRUPO ASISTENCIA TÉCNICA
RADICADO IDIGER 2018ER7292
EVENTO SIRE 4983413

5. ESCENARIO DE RIESGO : Construcciones – Funcionamiento / Operación de edificaciones

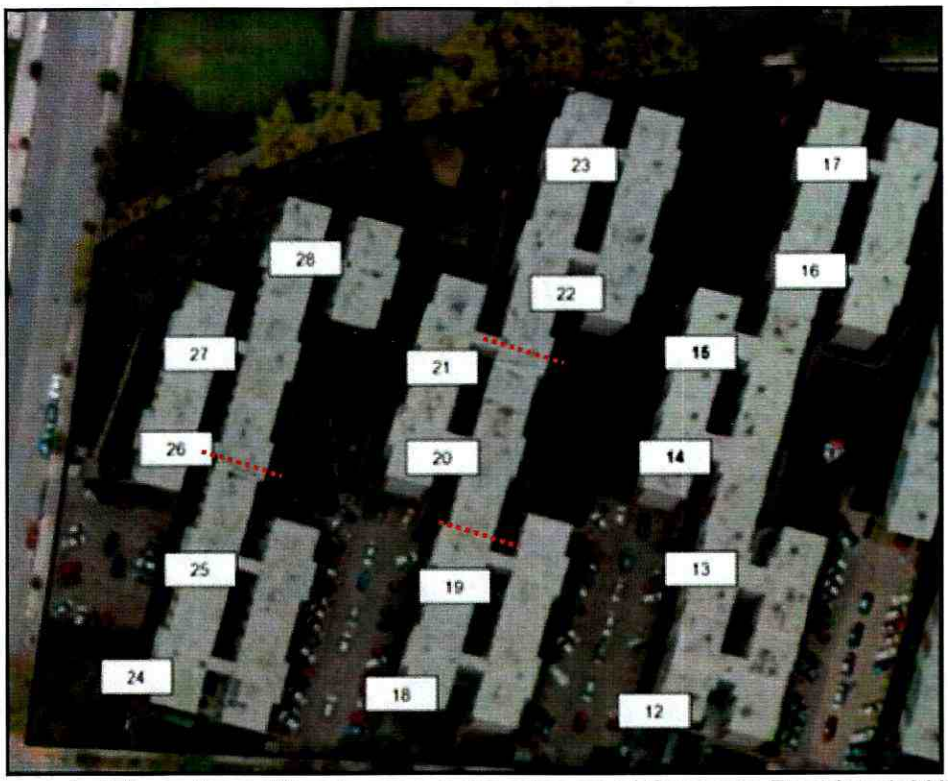
"Dada la forma, ubicación y sentido de las grietas y fisuras existentes, en los interiores 19, 20 y 26, es evidente que la localización daños se relacionan bajo un patrón que incluye líneas de falla en dichas Torres, se puede inferir bajo la inspección visual que dichas fallas se ubican siguiendo la línea formada entre las escaleras y su muro adjunto."

Las posibles líneas de falla se localizan en las líneas punteadas de la figura 1

Figura 1. *Líneas de falla en las edificaciones emplazadas en el Conjunto Residencial Niza IX tercer sector (Diagnóstico Técnico DI-11466).*

Los daños evidenciados en las torres evaluadas posiblemente correspondan a asentamientos diferenciales que han sufrido las mismas. De acuerdo con la información de los antecedentes, posiblemente estos asentamientos se presenten como producto del cambio en el estado de esfuerzos experimentados en el terreno posiblemente ocasionados desde el año 2014 por las sobrecargas inducidas a los mismos por la construcción del Centro Empresarial Colpatria localizado en la Calle 127 A No 53 A-45, situación que con base en la evaluación visual no se puede asegurar.
