AREA DE ANALISIS DE RIESGOS

DIAGNOSTICO No. 644

Barrio (sector) : **LAS COLINAS.**

Dirección : **Diagonal 32 C Sur No. 15 - 01**

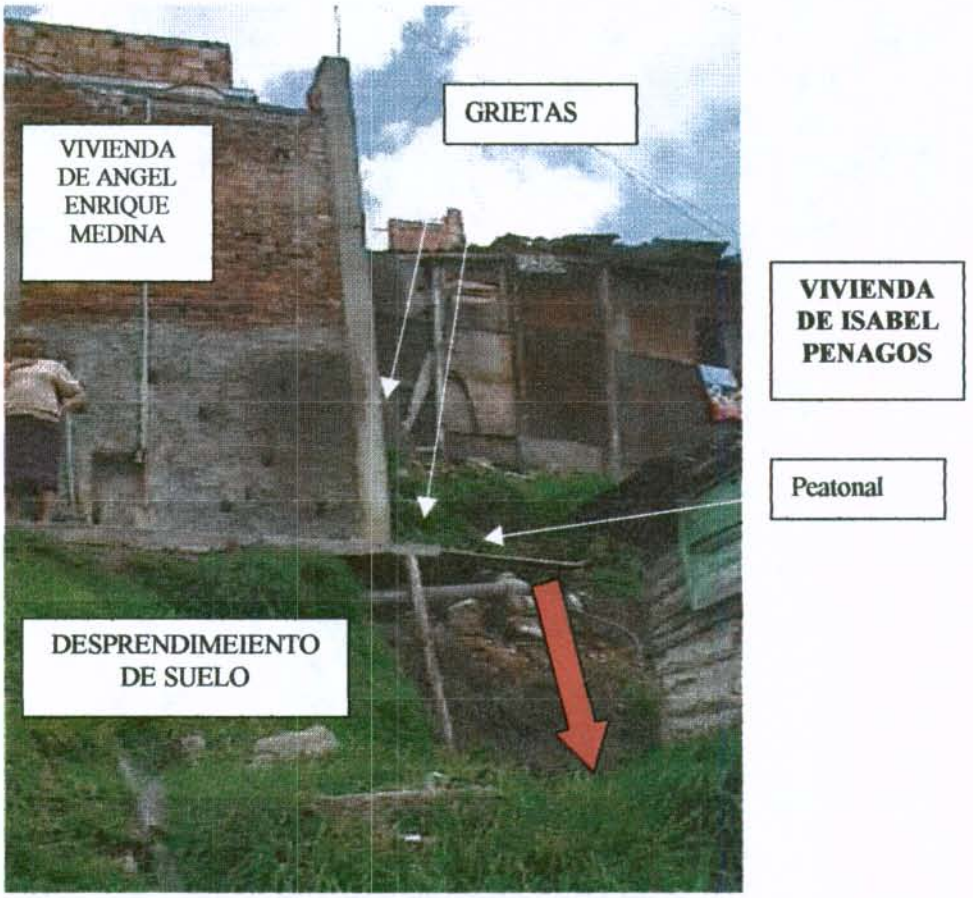
FOTO DEL SITIO EN EL BARRIO LAS COLINAS

Las viviendas de los señores Angel Enrique Medina e Isabel Penagos se encuentran construidas en un talud con pendientes moderada pero muy intervenido con cortes y mal manejo de aguas que han desencadenado la inestabilidad del terreno reflejado en desprendimiento de suelo que amenaza con derribar estas dos viviendas.

La vivienda de Don Angel Enrique Medina presenta agrietamiento en donde se indica en la fotografía, lo que evidencia la amenaza que existe de derrumbarse como consecuencia de la inestabilidad del terreno, el desplome de estas viviendas se constituye en una amenaza alta para los otras viviendas que se ubican cuesta abajo.

Incluir en el programa de reubicación de familias en zonas de alto riesgo a las viviendas de los señores Angel Enrique Medina (Diagonal 32 C Sur No. 15 A 01) e Isabel Penagos (Diagonal 32 C Sur No. 15 A 02) ubicadas en el barrio Las Colinas.
