DIAGNÓSTICO TÉCNICO – DI - 12956
SUBDIRECCIÓN DE ANÁLISIS DE RIESGOS Y EFECTOS DEL CAMBIO CLIMÁTICO
GRUPO ASISTENCIA TÉCNICA
RADICADO IDIGER 2019ER1263

DIRECCIÓN:	Carrera 11 No. 140 – 65 Torre F Apto. 121	**CHIP Y/O COORDENADAS ÁREA INSPECCIONADA**			X: 104613.73 Y: 113726.01		
BARRIO/SECTOR CATASTRAL:	008512 - Cedritos	**ÁREA DIRECTA AFECTADA:**			100 m^2		
UPZ:	13 – Los Cedros	**POBLACIÓN ATENDIDA:**			1		
LOCALIDAD:	01 - Usaquén	**FAMILIAS**	1	**ADULTOS**	1	**MENORES**	1
CHIP:	AAA0111KZUZ	**PREDIOS EVALUADOS**			1		
AREA INSPECCIONADA:	300 m2	**DOCUMENTO REMISORIO**			CR-33353

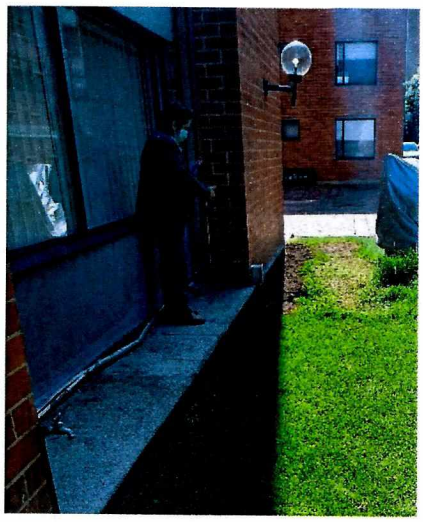
De acuerdo a lo manifestado por la Señora Magdalena Santamaría, encargada del apartamento 121 de la torre F, en días recientes se realizó un trabajo de impermeabilización, posiblemente a los elementos de cimentación de la edificación en el costado sur de la torre F, donde se emplaza el apartamento 121, situación que con base en la inspección visual realizada no es posible precisar.

Probablemente, como consecuencia de dicha intervención, se observó el retiro del césped, en un área aproximada de 2 m^2, junto al muro de cerramiento del costado sur del apartamento (Ver foto 3). De manera similar, se observó el retiro de césped en un área cercana a 1 m^2 junto al muro de cerramiento del costado oriental (fachada) del apartamento (Ver foto 4).

Foto 3. Retiro de césped por intervención de impermeabilización.

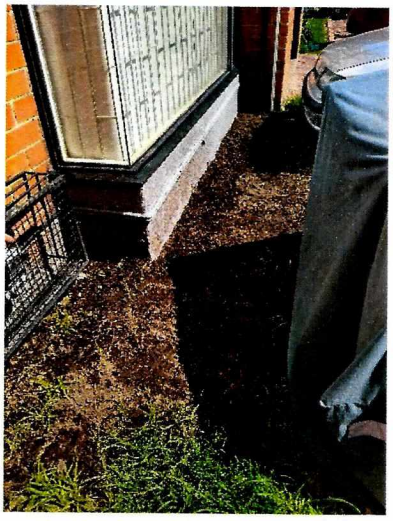
Foto 4. Retiro de césped junto a muro de fachada en el costado oriental del apartamento 121 torre F.
