1.1 CONCEPTO TÉCNICO No. CT:	**6407**
1.2 ÁREA:	Técnica y de Gestión
1.3 COORDINACIÓN:	Investigación y Desarrollo
1.4 REFERENCIA CRUZADA RADICADO FOPAE:	2012ER2066
1.5 RESPUESTA OFICIAL No.	**RO-53531**

2.1 SOLICITANTE:	CURADURÍA URBANA No. 5
2.2 PROYECTO:	Calle 15 Sur No 7C-38 Este
2.3 LOCALIDAD:	4. San Cristóbal
2.4 UPZ:	32. San Blas
2.5 BARRIO O SECTOR CATASTRAL:	San Cristóbal Sur
2.6 DIRECCIÓN:	Calle 15 Sur No 7C-38 Este
2.7 CHIP:	AAA0166DZBS
2.8 MANZANA CATASTRAL:	57
2.9 PREDIO CATASTRAL:	14
2.10 ÁREA (Ha):	0.01073(*)
2.11 FECHA DE VISITA:	Febrero 28 de 2012

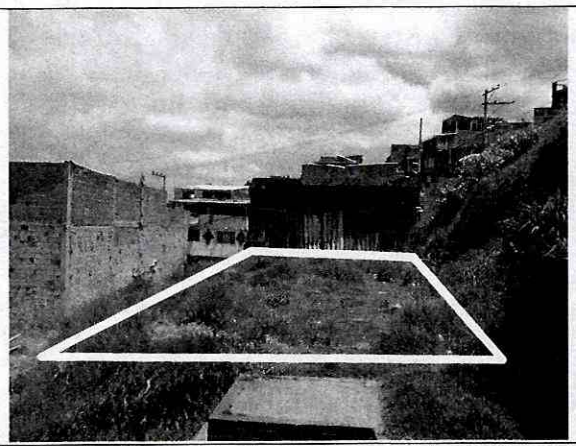
En el momento de la visita técnica al predio de la Calle 15 Sur No 7C-38 Este, en el barrio San Cristóbal Sur de la Localidad de San Cristóbal, se encontró un lote vacio; en el predio no se evidenciaron procesos de remoción en masa de carácter local, tampoco se encontraron evidencias de procesos de remoción en masa de carácter general en la zona de influencia del proyecto, sin embargo se advierte la presencia de un talud de aproximadamente 1.5 metros del altura al costado oriental del predico. Por lo anterior,

Fotografía No. 1. Predio en donde se desarrollará el proyecto ubicado en la Calle 15 Sur No 7C-38 Este de la Localidad de San Cristóbal.

Por otra parte se recomienda a los responsables del proyecto incluir en el estudio geotécnico presentado a la entidad encargada de expedir el acto administrativo que otorgue la licencia de construcción, una evaluación de la estabilidad de las intervenciones que tenga en cuenta las cargas aplicadas por las edificaciones aledañas y la estabilidad del talud adyacente al costado oriental del predio evaluado en este concepto.

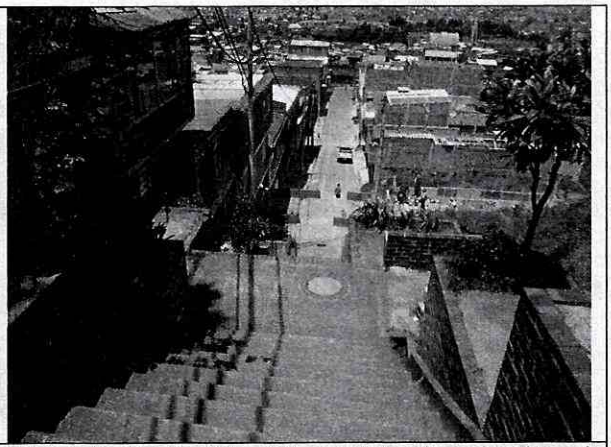
La zona donde se busca desarrollar el proyecto corresponde con un sector con uso de suelo urbano con edificaciones de tipo residencial, en un sector en proceso de consolidación a nivel urbano, con densidad de construcción media (ver Fotografías No. 1 y 2); así mismo, las vías del sector que se encuentran pavimentadas, cuentan con sistemas de drenaje para el manejo de escorrentía superficial, que se conectan con la red de alcantarillado pluvial; el sector cuenta con sistema de alcantarillado sanitario. En la zona se encuentran viviendas hasta de tres (3) niveles, en un terreno con pendiente media a alta.

Fotografía No. 2. Vista del sector donde se localiza el proyecto de la Calle 15 Sur No 7C-38 Este, se evidencia un sector en proceso de consolidación cuyo uso es principalmente residencial.
