1. INFORMACIÓN DE REFERENCIA

1.1 CONCEPTO DE AMENAZA RUINA Nº CAR:	2710
1.2 ÁREA:	Análisis de Riesgos y Efectos Cambio Climático
1.3 AREA FUNCIONAL:	Conceptos Técnicos
1.4 REFERENCIA CRUZADA RADICADO IDIGER:	2016ER9049
1.5 RESPUESTA OFICIAL No.	CR-24214

2.1 SOLICITANTE:	INSPECCION 14 C DISTRITAL DE POLICIA
2.2 LOCALIDAD:	(14) LOS MARTIRES
2.3 UPZ:	(102) LA SABANA
2.4 BARRIO O SECTOR CATASTRAL:	VOTO NACIONAL
2.5 DIRECCIÓN:	CARRERA 15 BIS No. 9 – 34
2.6 CHIP:	AAA0034JLXS
2.7 FECHA DE VISITA:	JUNIO 1 DE 2016
2.8 POBLACIÓN BENEFICIADA:	1 Persona – 1 Familia
2.9 ÁREA (m2):	250 m² (Aproximadamente)

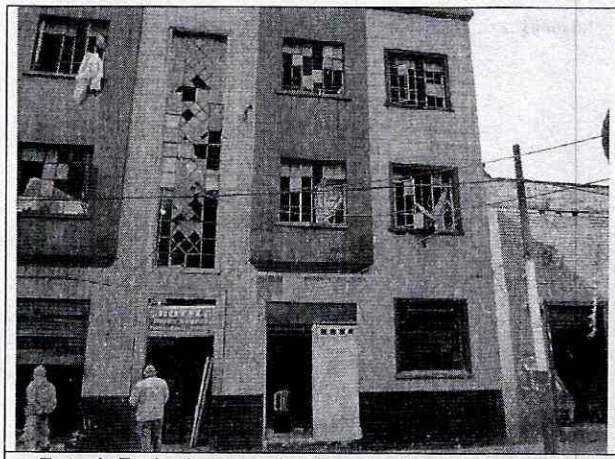
Foto 1. Fachada general del predio objeto del concepto.

Foto 2. Muro de fachada, sin daño estructural.

Foto 3. Desprendimiento de baldosas del acabado.

Foto 4. Deterioro moderado de los muros internos.

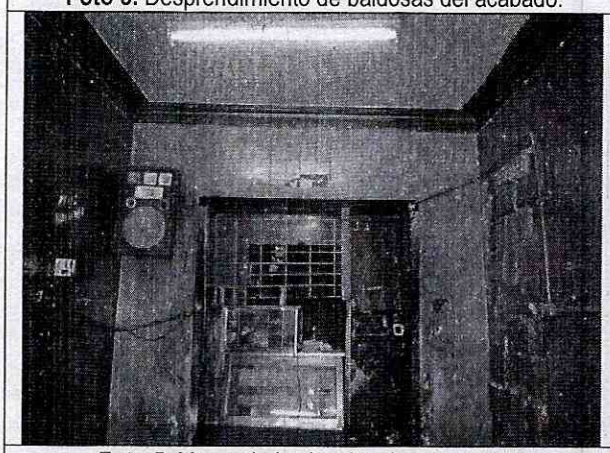
Foto 5. Muros de los locales de primer piso.

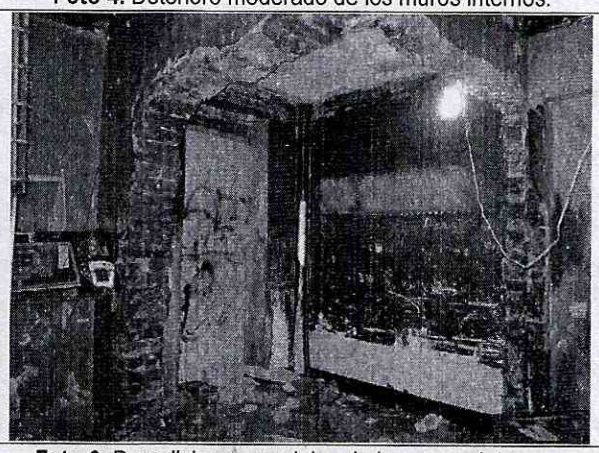
Foto 6. Demoliciones parciales de los muros internos.

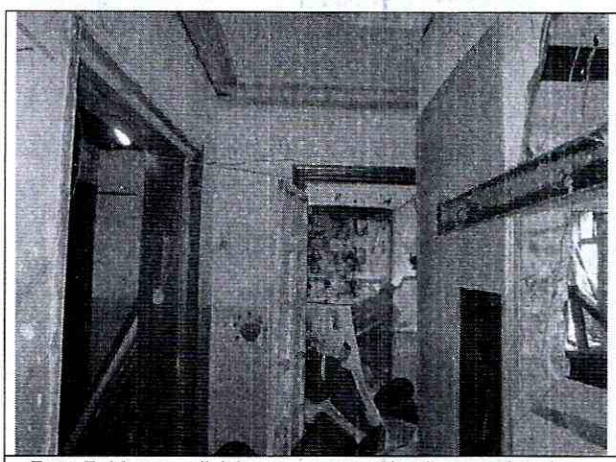
Foto 7. Muros y divisiones en segundo piso con deterioro.

Foto 8. Daños en acabados de muros de segundo piso.

Foto 9. Paneles de madera con daño leve y moderado.

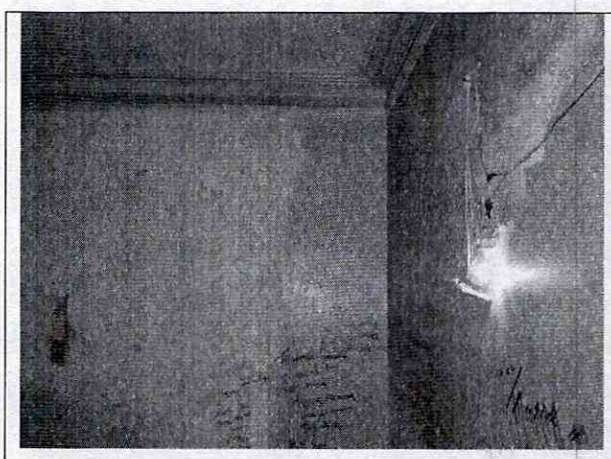
Foto 13. Muros de tercer piso sin daño estructural.

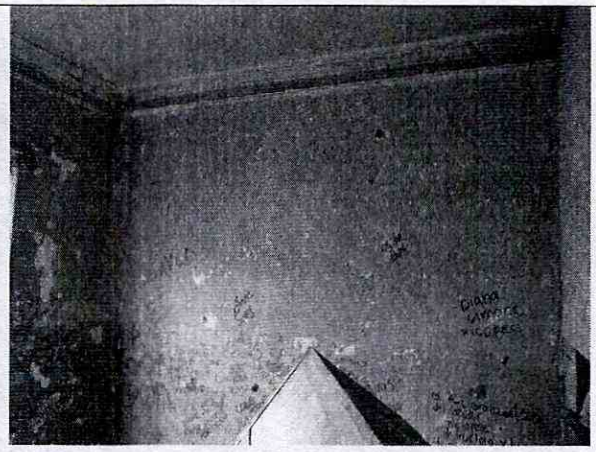
Foto 14. Muros sin daños con deterioro de acabados.

Foto 15. Muros en tercer piso con deterioro de acabados.

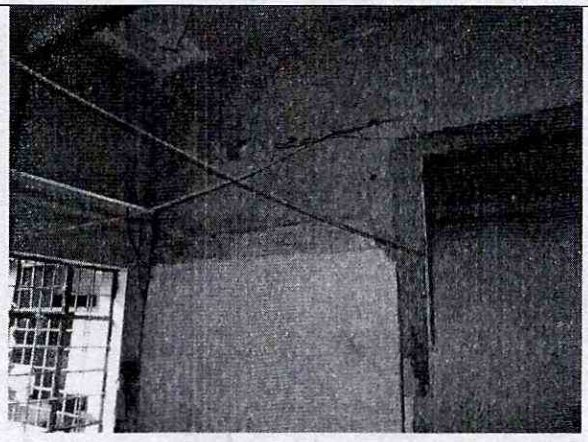
Foto 16. Daño moderado en paneles de madera.

Foto 17. Buen estado de muros en punto fijo.

Foto 18. Deterioro por vetustez de los entrepisos.

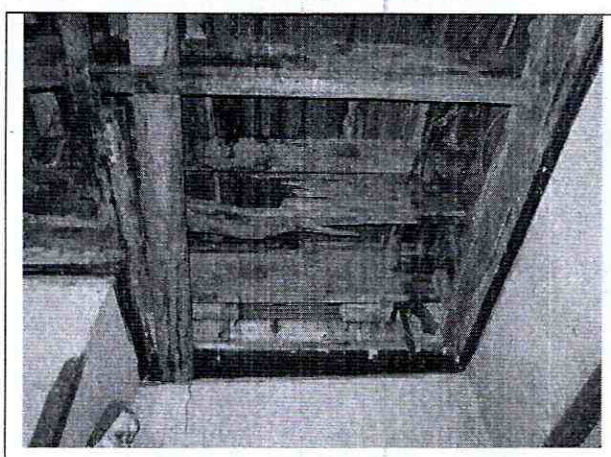
Foto 19. Daños en elementos de madera del entrepiso.

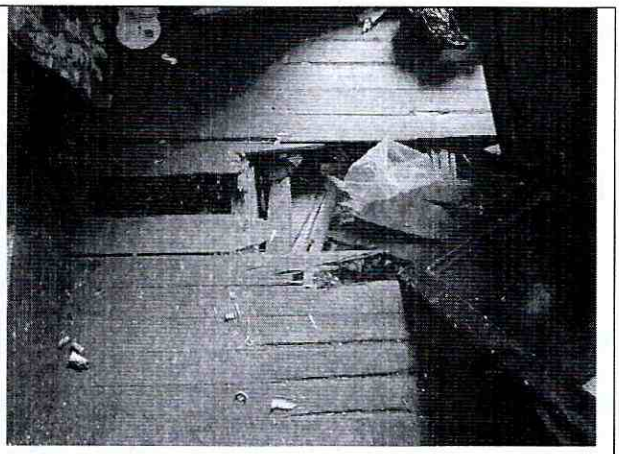
En general, los muros de la edificación, incluyendo el de fachada, no presentan un compromiso en su estabilidad ante las cargas habituales de servicio y no representa un peligro inminente sobre la integridad de los ocupantes ni de los transeúntes. En las escaleras algunos peldaños presentan roturas y fracturas. El entrepiso presenta daño predominantemente fuerte con posible afectación a los ocupantes. El cielo raso presenta deterioro y desprendimiento de fragmentos del pañete de recubrimiento con posibilidad de afectar a los ocupantes. La cubierta presenta rotura de tejas con daño funcional causando deterioro y daño de otros elementos. La clasificación del daño para esta edificación es moderado y por lo tanto amenaza ruina.

Foto 20. Daño fuerte del entrepiso en madera.

Foto 21. Pérdida parcial de los listones del entrepiso.

Foto 22. Escaleras con grietas y roturas.

Foto 23. Daños del acabado de las escaleras.

Foto 24. Tramo de escaleras en buen estado.

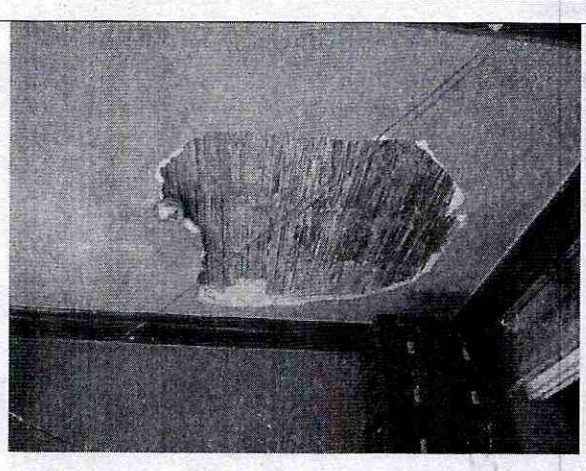
Foto 25. Desprendimiento del pañete de cielo raso.

Foto 26. Daño de cielo raso por humedad, reemplazo.

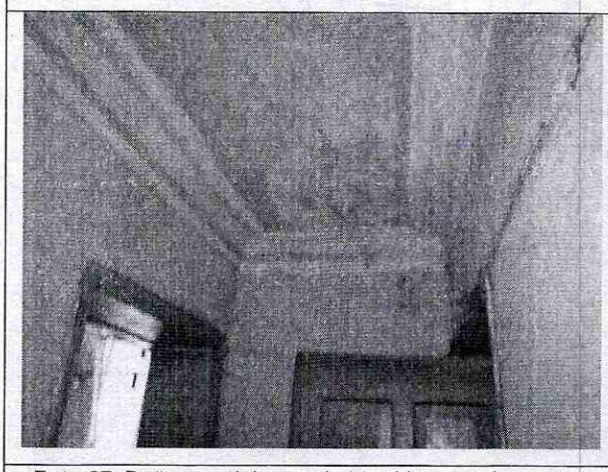
Foto 27. Daños en cielo raso bajo cubierta por humedad.

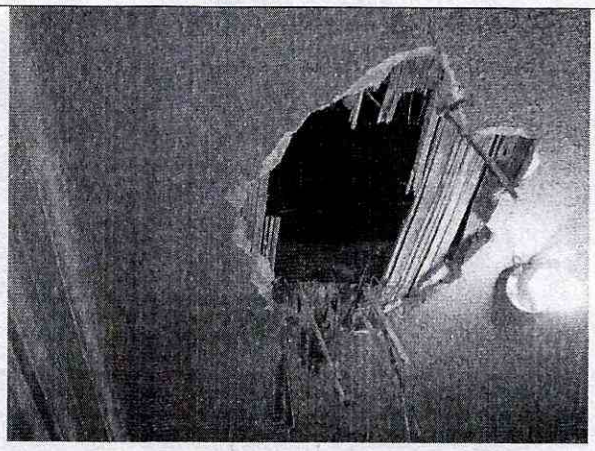
Foto 28. Cielo raso con daños en tercer nivel.

Foto 29. Daño de los acabados del cielo raso.
