DIAGNÓSTICO TÉCNICO – DI No. 12624
SUBDIRECCIÓN DE ANÁLISIS DE RIESGOS Y EFECTOS DEL CAMBIO CLIMÁTICO
GRUPO ASISTENCIA TÉCNICA
RADICADO IDIGER 2018ER19163

DIRECCIÓN:	Calle 57G Sur No. 66 – 39	**CHIP Y/O COORDENADAS AREA INSPECCIONADA**			X: 91125.75 Y: 100214.51		
BARRIO/SECTOR CATASTRAL:	Villa del Río	**ÁREA DIRECTA AFECTADA:**			100 m^2		
UPZ:	49 Apogeo	**POBLACIÓN ATENDIDA:**			3		
LOCALIDAD:	Bosa	**FAMILIAS**	1	**ADULTOS**	2	**MENORES**	1
CHIP:	AAA0050PTLF	**PREDIOS EVALUADOS**			1		
AREA INSPECCIONADA:	100 m^2	**DOCUMENTO REMISORIO**			CR-32504

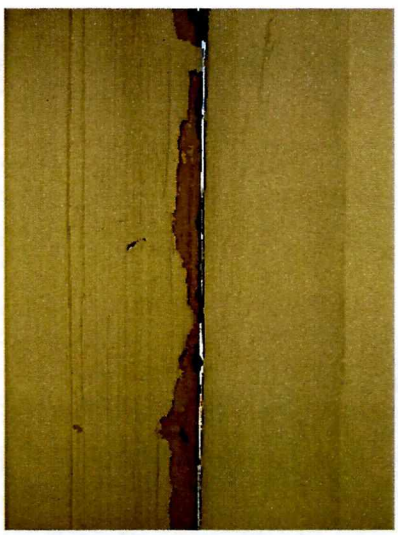
Se observó una separación de las juntas existentes entre columnas y la placa de entrepiso de la construcción inicial, con los muros y placa de entrepiso de la construcción más reciente (Ver fotos 3 y 4). Adicionalmente, se observó en las cercanías de las juntas, especialmente en muros divisorios y de cerramiento del segundo piso y terraza, fisuras con aberturas que alcanzan los 5 mm con longitudes de hasta 6 m aproximadamente (Ver fotos 5 y 6).

- Asentamiento diferencial tras ampliación de la vivienda.

Foto No. 3. Separación de la junta entre columna y muro divisorio en el tercer piso.

- A los responsables y/o habitantes de la vivienda ubicada en el predio de la Calle 57G Sur No. 66 – 39, en el Sector Catastral Villa del Río de la Localidad de Bosa, realizar las acciones encaminadas a efectuar la reparación de los elementos que presentan daños, con el fin de mantener las condiciones óptimas para su uso.

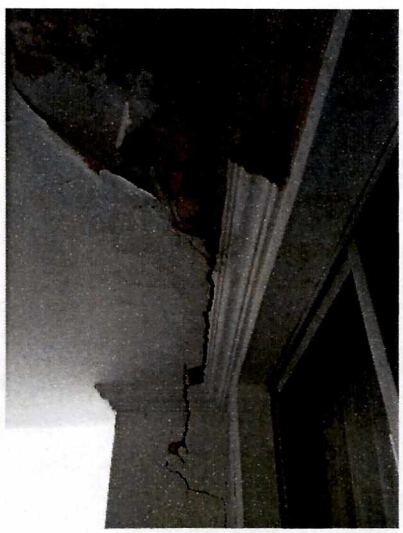
Foto No. 4. Separación de aproximadamente 5 mm de abertura en la junta de las placas de entrepiso de la construcción original y de la ampliación.

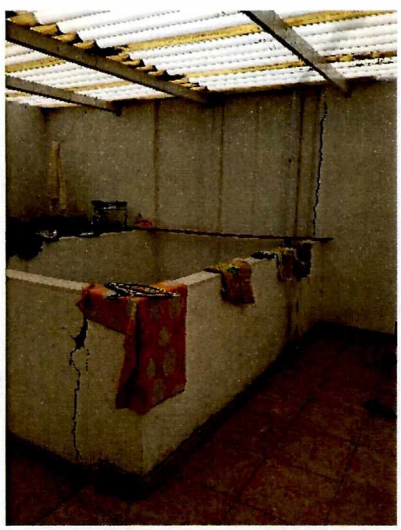
Foto No. 6. Fisuras con aberturas de 5 mm con longitudes de hasta 6 m aproximadamente, en las juntas de la construcción original y la ampliación, en la terraza.
