1.1 CONCEPTO TÉCNICO No. CT:	**6988**
1.2 ÁREA:	Técnica y de Gestión
1.3 COORDINACIÓN:	Investigación y Desarrollo
1.4 REFERENCIA CRUZADA RADICADO FOPAE:	2013ER13692
1.5 RESPUESTA OFICIAL No.	RO-64443

2.1 SOLICITANTE:	CURADURÍA URBANA No. 1
2.2 PROYECTO:	Cl 66 S 10 A 52 E
2.3 LOCALIDAD:	4. San Cristóbal
2.4 UPZ:	51. Los Libertadores
2.5 BARRIO O SECTOR CATASTRAL:	La Belleza
2.6 DIRECCIÓN:	Calle 66 Sur No. 10 A – 52 Este
2.7 CHIP:	AAA0006RTKL
2.8 MANZANA CATASTRAL:	11
2.9 PREDIO CATASTRAL:	7
2.10 ÁREA (Ha):	0.0646 (*)
2.11 FECHA DE VISITA:	8 de Agosto de 2013

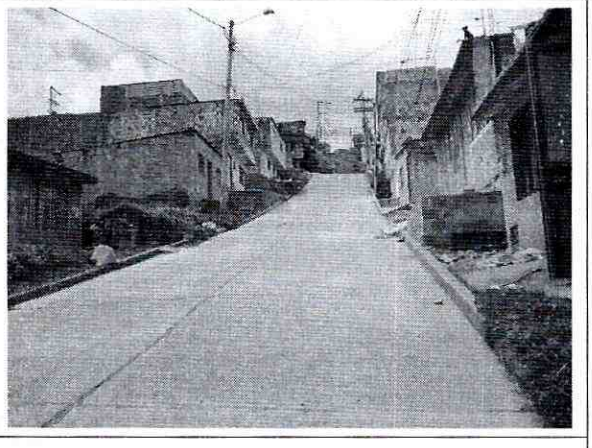
En el momento de la visita técnica al predio objeto del concepto técnico se encontró construida una (1) edificación de dos (2) pisos, con un sistema estructural en mampostería parcialmente confinada, teniendo en cuenta que la descripción corresponde sólo a una inspección visual que involucró únicamente la parte externa de la edificación.

Con base en la verificación técnica se pudo establecer que el predio en mención no presenta evidencias de afectación por procesos de remoción en masa, ni de carácter local, ni de carácter general en la ladera o zonas aledañas al predio evaluado. Igualmente, se pudo establecer que en las edificaciones aledañas no se evidenciaron daños o patologías que permitieran identificar o definir la presencia de procesos de inestabilidad geotécnica en el área del proyecto. No obstante, lo anterior, se advierte que cualquier intervención que se realice debe tener en cuenta la presencia de infraestructura aledaña por lo que el responsable del proyecto debe garantizar en todo momento la estabilidad general del lote y su entorno.

Fotografía No. 1. Predio donde se desarrollará el proyecto ubicado en la Calle 66 Sur No. 10 A – 52 Este
