1. INFORMACIÓN DE REFERENCIA

1.1 CONCEPTO TÉCNICO No. CT:	**7072**
1.2 ÁREA:	Técnica y de Gestión
1.3 COORDINACIÓN:	Investigación y Desarrollo
1.4 REFERENCIA CRUZADA RADICADO FOPAE:	2013ER7923
1.5 RESPUESTA OFICIAL No.	RO-65690

2.1 SOLICITANTE:	CURADURÍA URBANA No. 5
2.2 PROYECTO:	Kr 88 130 D 29
2.3 LOCALIDAD:	11. Suba
2.4 UPZ:	28. El Rincón
2.5 BARRIO O SECTOR CATASTRAL:	Palma Aldea
2.6 DIRECCIÓN:	Carrera 88 No. 130 D – 29
2.7 CHIP:	AAA0128XAXR
2.8 MANZANA CATASTRAL:	70
2.9 PREDIO CATASTRAL:	14
2.10 ÁREA (Ha):	0.025(*)
2.11 FECHA DE VISITA:	9 de Agosto de 2013

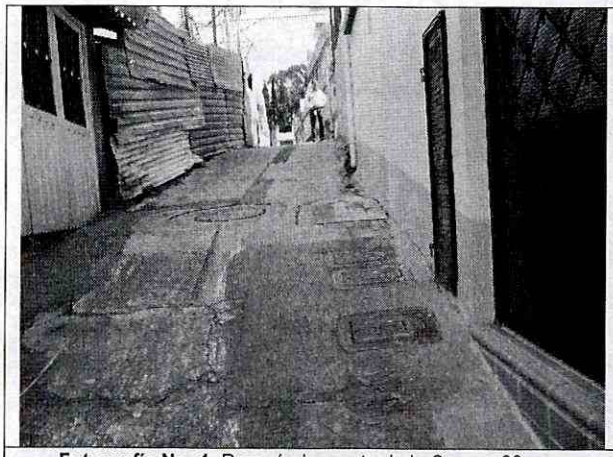
En el momento de la visita técnica en el predio objeto de consulta se encontró construida una vivienda de dos niveles con sistema estructural en mampostería simple emplazada en una pendiente media, sin evidencias de afectación por procesos de remoción en masa activos, ni de carácter local, ni de carácter general en las zonas aledañas al predio evaluado.

Fotografía No. 1. Panorámica del predio localizado en la Carrera 88 No. 130 D – 29.

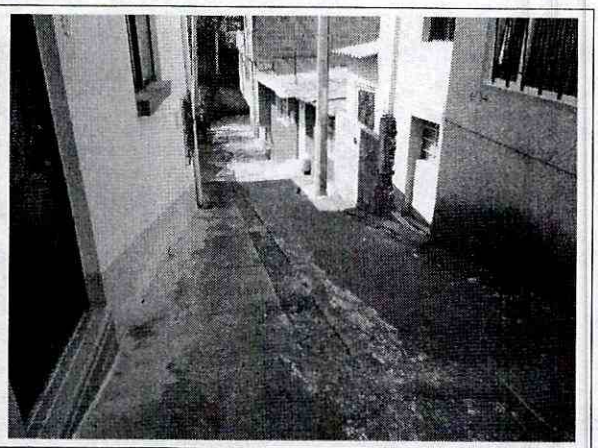
Fotografía No. 1. Panorámica norte de la Carrera 88, que corresponde a una vía peatonal.

Fotografía No. 2. Panorámica sur de la Carrera 88, que corresponde a una vía peatonal.
