1.1 CONCEPTO TÉCNICO No.	CT-7483
1.2 ÁREA:	Análisis y Mitigación de Riesgos
1.3 COORDINACIÓN:	Estudios y Conceptos Técnicos
1.4 REFERENCIA CRUZADA RADICADO FOPAE:	2014ER9383
1.5 RESPUESTA OFICIAL No.	RO-71366

2.1 SOLICITANTE:	CURADURÍA URBANA No 4
2.2 PROYECTO:	"Vivienda"
2.3 LOCALIDAD:	04. San Cristóbal
2.4 UPZ:	51. Los Libertadores
2.5 BARRIO O SECTOR CATASTRAL:	S.C. Santa Rita Sur Oriental
2.6 DIRECCIÓN:	Calle 55 Sur No 8A-16 Este ([1])
2.7 CHIP:	AAA0006AWRU ([2])
2.8 MANZANA CATASTRAL:	47
2.9 PREDIO CATASTRAL:	12
2.10 ÁREA (Ha):	0.0090 ([2])
2.11 FECHA DE VISITA: FECHA DE EMISIÓN:	Julio 02 de 2014 Julio 03 de 2014

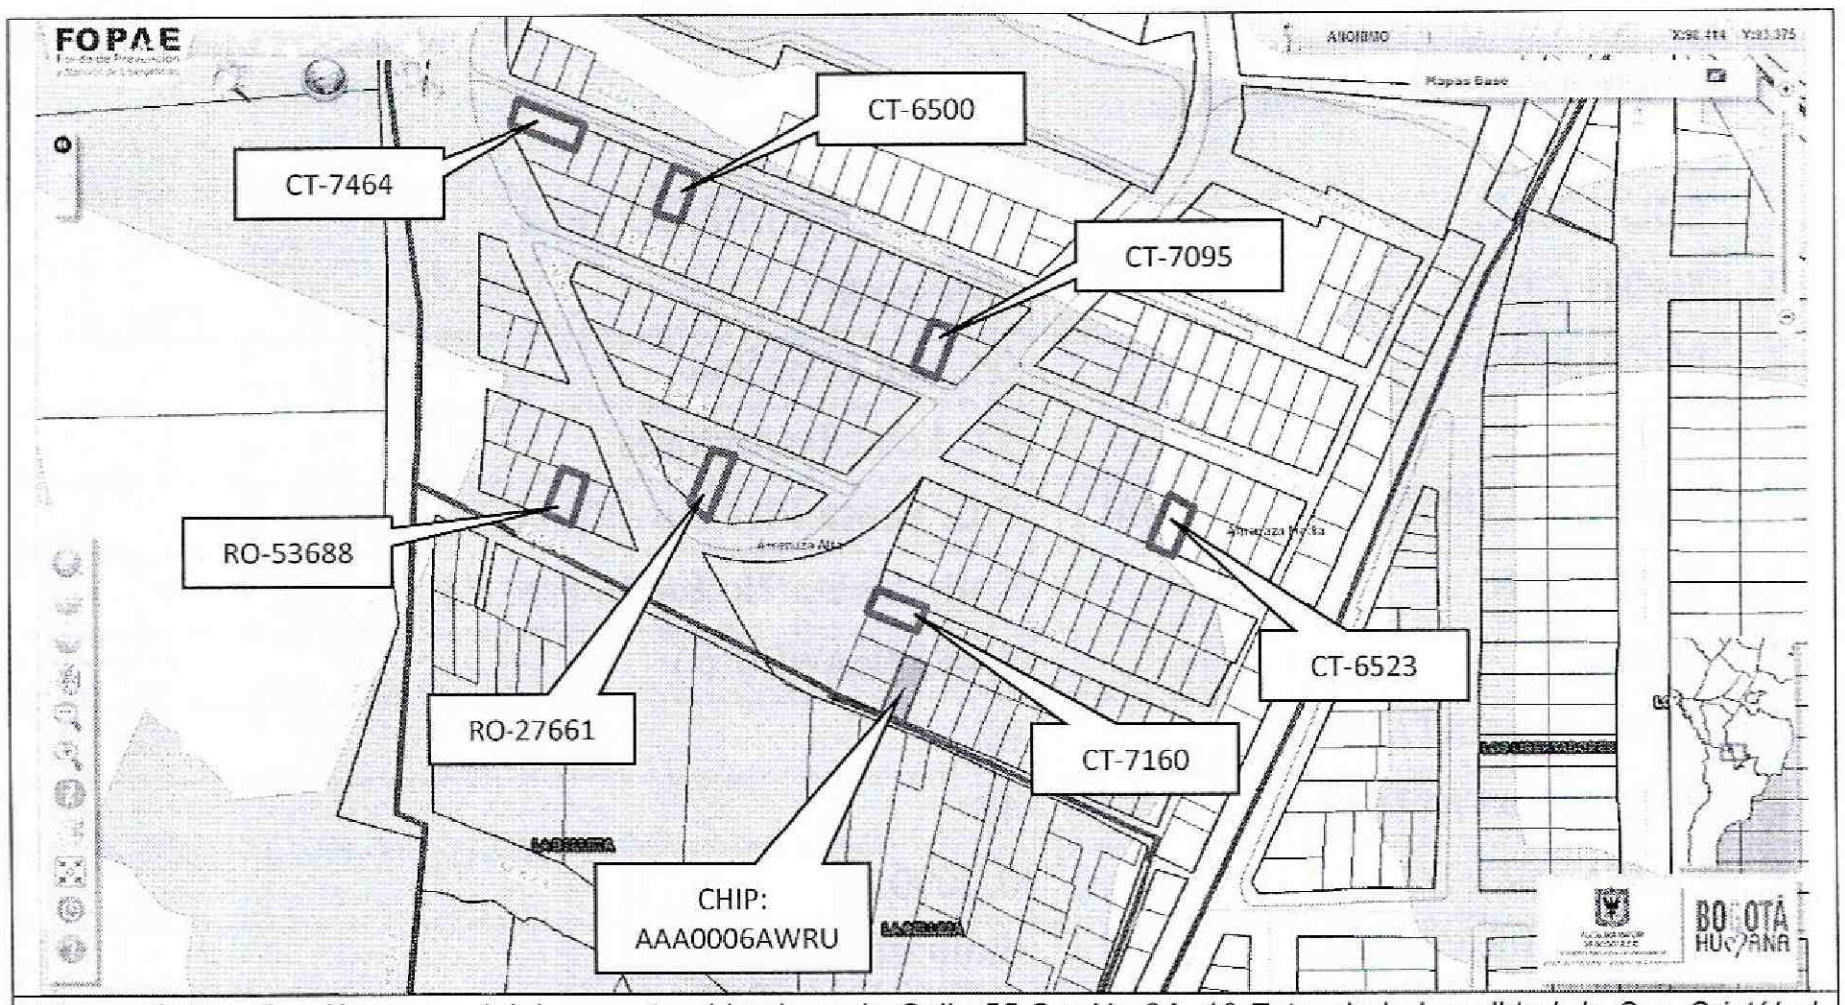
Conforme con el plano normativo de "Amenaza por Remoción en Masa" del Plan de Ordenamiento Territorial de Bogotá - POT, el sector del proyecto ubicado en la Calle 55 Sur No 8A-16 Este de la Localidad de San Cristóbal, se encuentra en una zona de AMENAZA ALTA por procesos de remoción en masa (Figura 1).

Figura 1. *Localización general del proyecto ubicado en la Calle 55 Sur No 8A–16 Este, de la Localidad de San Cristóbal en el Plano Normativo de Amenaza por Remoción en Masa del POT (Decreto 190 de 2004), el cual se encuentra en amenaza ALTA.*

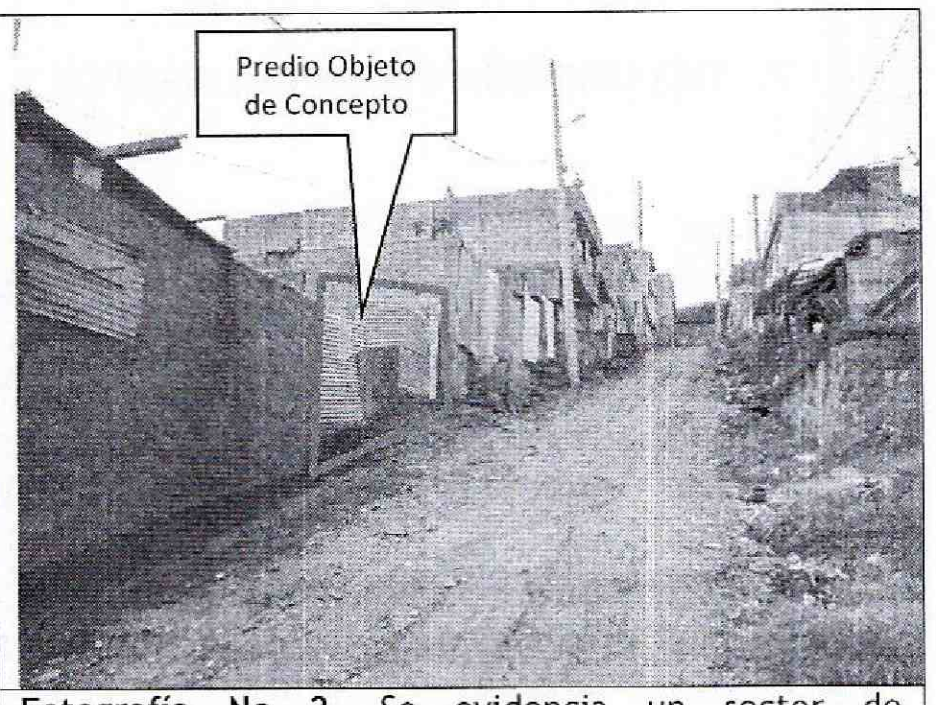
En el momento de la visita técnica al predio objeto del presente concepto técnico, se encontró un lote vacío delimitado por un cerramiento en lámina de zinc. En el predio no se observaron evidencias de afectación por procesos de remoción en masa de carácter local en su interior, ni de carácter general en la ladera o zonas aledañas al predio evaluado (Fotografías No 1 y 2).

Fotografía No 1. Predio objeto de visita en el cual se encontró un lote vacío con un cerramiento en lámina de zinc.

Fotografía No 2. Se evidencia un sector de consolidación media con un uso residencial, edificaciones hasta de tres pisos de altura y vías sin pavimentar.
