DIAGNÓSTICO TÉCNICO – DI-12469
SUBDIRECCIÓN DE ANÁLISIS DE RIESGOS Y EFECTOS DE CAMBIO CLIMÁTICO
GRUPO ASISTENCIA TÉCNICA
RADICADO IDIGER 2018ER17339

1. DATOS GENERALES DEL EVENTO

DIRECCIÓN:	Carrera 15 A Este No. 15 – 20 Sur Int. 100 (Dirección antigua) Calle 27 A Sur No. 17 B – 32 Este Int. 100 (Dirección Catastro)	**COORDENADAS AREA INSPECCIONADA**		X1: 100292,25 Y1: 96194,95 X2: 100298,87 Y2: 96167,43		X3: 100259,18 Y3: 96161,88 X4: 100252,17 Y4: 96193,23	
BARRIO:	El Manantial	**ÁREA DIRECTA AFECTADA:**		1200 m^2			
UPZ:	No se encuentra en esta zona	**POBLACIÓN ATENDIDA:**		3			
LOCALIDAD:	04 – San Cristóbal	**FAMILIAS**	1 **ADULTOS**	1	**MENORES**	2	
CHIP:	AAA0000MZLF	**PREDIOS EVALUADOS**		1			
AREA INSPECCIONADA	70 m^2	**DOCUMENTO REMISORIO**		CR-32138

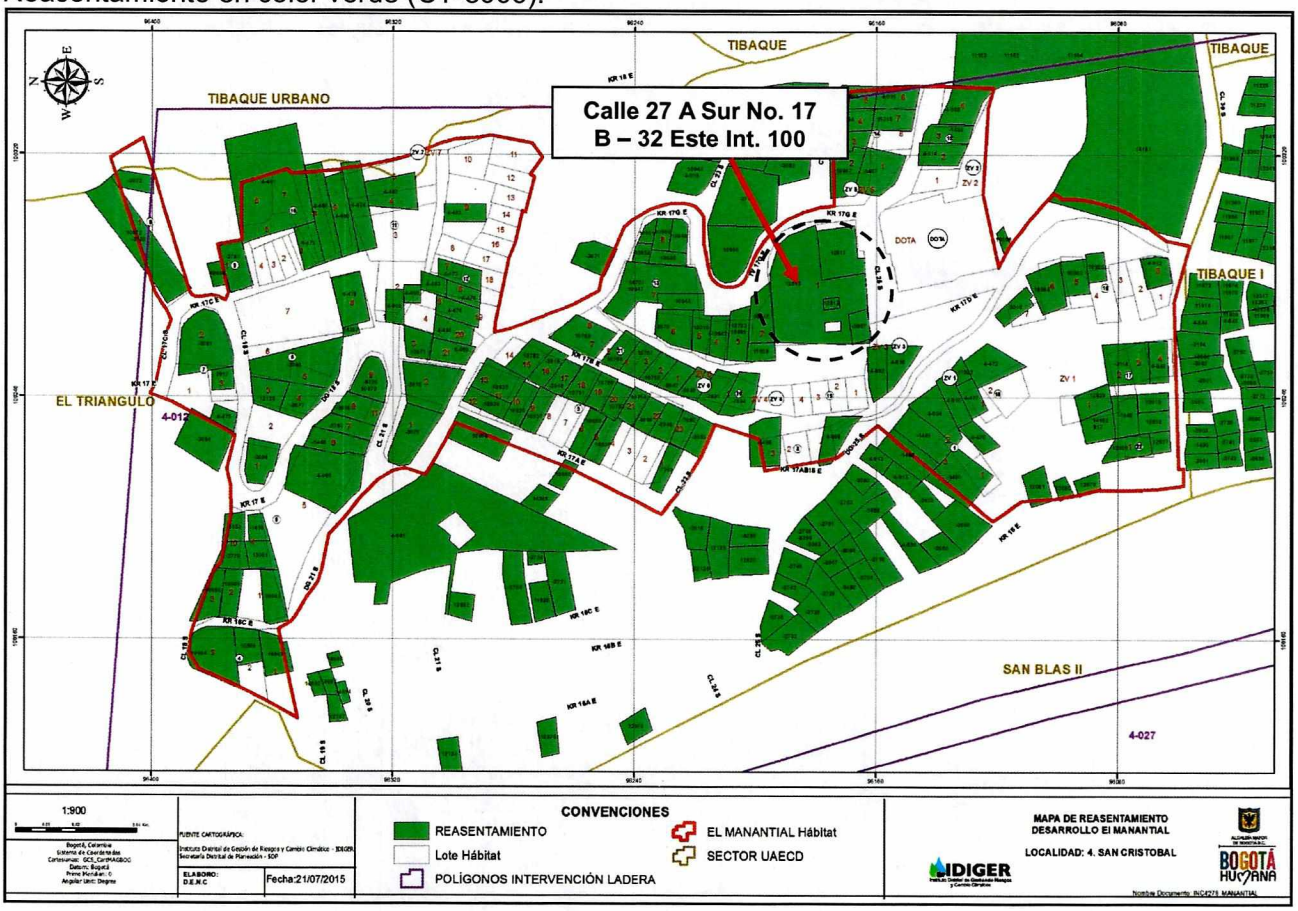
En la Figura 1 se puede apreciar los predios en condición de alto riesgo no mitigable ante fenómenos de remoción (predios en color verde) que se encuentran incluidos en el Programa de Reasentamiento (Ver Tabla 3), así como los lotes vacíos que se recomiendan sean declarados como suelo de protección por riesgo (predios en color blanco).

Figura 1. Plano del desarrollo El Manantial con los predios incluidos en el Programa de Reasentamiento en color verde (CT-8006).

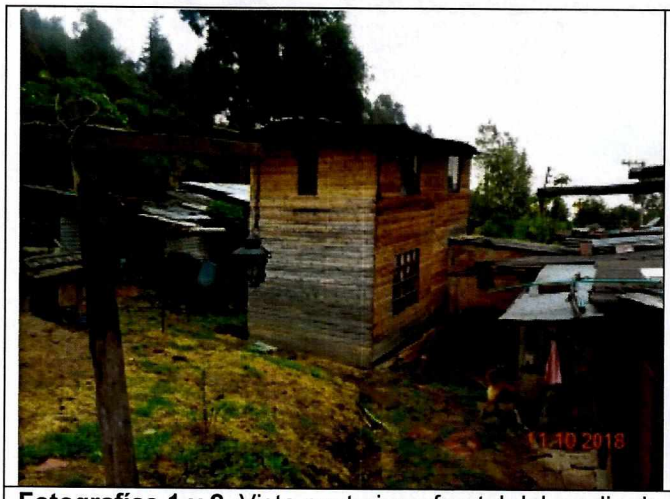
El 11 de octubre de 2018, personal del IDIGER, realizó visita técnica al predio de la Calle 27 A Sur No. 17 B – 32 Este Int. 100, encontrando que el sector se encuentra en trámite de reasentamiento, corresponde a una zona de pendiente alta donde están construidas viviendas de entre uno (1) y dos (2) niveles. Para el emplazamiento de las viviendas existentes el sector se han conformado taludes de corte y rellenos antrópicos. (Ver Fotografía 1)

A pesar de que al interior del predio se evidencian sistemas de manejo rudimentarios para el drenaje del agua de escorrentía superficial; se advierte que en el sector no se evidencian movimientos en masa activos que puedan comprometer la estabilidad estructural y habitabilidad de la vivienda evaluada. (Ver Fotografías 1 y 2)

Fotografías 1 y 2. Vista posterior y frontal del predio de la Calle 27 A Sur No. 17 B – 32 Este Int. 100

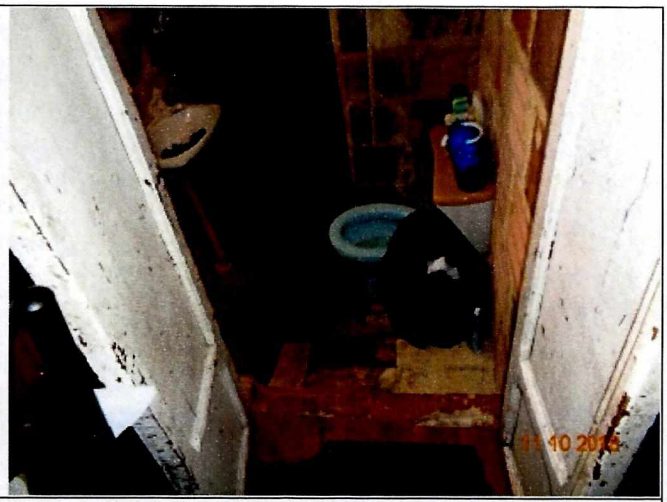
La vivienda de la Calle 27 A Sur No. 17 B – 32 Este Int. 100 corresponde a un inmueble de un (1) nivel, construido sobre pilares y estructura de madera y cubierta liviana a dos aguas en tejas de zinc, resaltando que hacia el costado oriental de la vivienda se encuentra un baño construido en mampostería simple. (Ver Fotografías 3 a 6)

Fotografía 3. Vista lateral del predio de la Calle 27 A Sur No. 17 B – 32 Este Int. 100

Fotografía 4. Vista al interior del baño de la vivienda evaluada

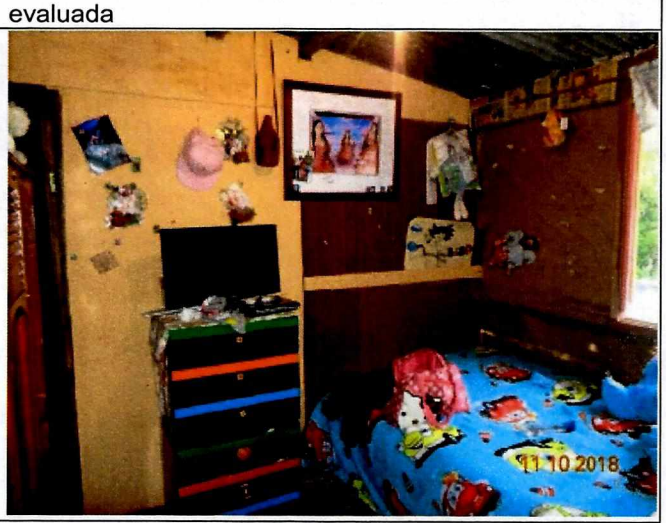
Fotografía 5 y Fotografía 6. Vista al interior de la vivienda evaluada
