DIRECCIÓN DE PREVENCIÓN Y ATENCIÓN DE EMERGENCIAS DI-3520

DIAGNÓSTICO TECNICO No. 3520
COORDINACIÓN DE GESTION TERRITORIAL

DIRECCIÓN:	Calle 80 # 17C – 39- sur	**SOLICITUD GENERADORA**	2007ER15861
BARRIO:	BUENOS AIRES II	**POBLACIÓN BENEFICIADA:**	
UPZ:	68 El Tesoro	FAMILIAS 1 PERSONAS	
LOCALIDAD:	19 Ciudad Bolívar	**PREDIOS EVALUADOS:**	1
NOMBRE:	Díaz Contreras Rafael Antonio/Cano Guerrero Maria Oliva	**PRIORIDAD:**	1
FECHA DE VISITA:	05-12-2007	**IDENTIFICADOR SIRE**	2006-19-8539

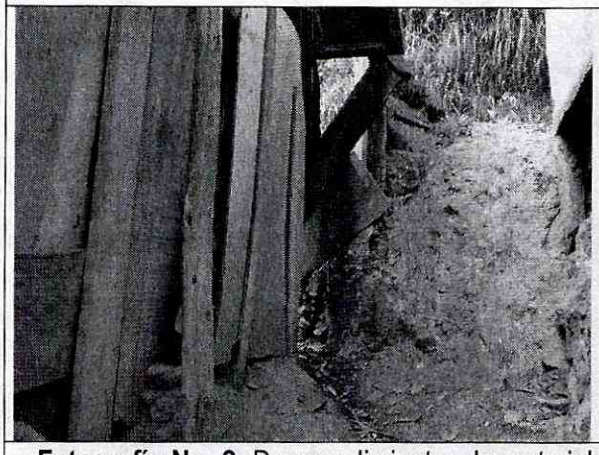
En la visita se observó que el terreno donde se encuentra la vivienda presenta procesos de inestabilidad, lo cual ha influido en la estabilidad y habitabilidad de la vivienda con nomenclatura Calle 80 # 17 C – 39 sur, en la cual se presentan actualmente asentamientos y desprendimientos de material del talud ubicado hacia la parte posterior de la vivienda, se evidencia procesos de anegacion de la vivienda producto del desbordamiento de la quebrada El Infierno. Dado lo anterior, se concluye que en el corto plazo se puede ver comprometida la seguridad tanto de la vivienda como de los habitantes de la misma y del sector en general por lo cual a la fecha se presenta un deterioro mayor, que modifica las condiciones de estabilidad establecidas en el diagnóstico técnico CT-4472.

Fotografía No. 2. Caída de material en la parte lateral derecha de la vivienda con nomenclatura Calle 80 # 17 C – 39 sur

Descripción	Prioridad
Teniendo en cuenta que a la fecha se han modificado las condiciones establecidas en el Concepto técnico CT-4472 y que se han presentado cambios significativos que podrían comprometer la habitabilidad en el corto plazo, se recomienda evacuar el predio con nomenclatura Calle 80 # 17C – 39- sur habitado por la familia de la señora Maria Oliva Cano Guerrero	1
