OFICINA DE PREVENCION DE EMERGENCIAS
OPES

CONCEPTO TECNICO No. 14

BARRIO: Camino Viejo de San Cristóbal

Concepto No. 14
Camino Viejo de San Cristóbal

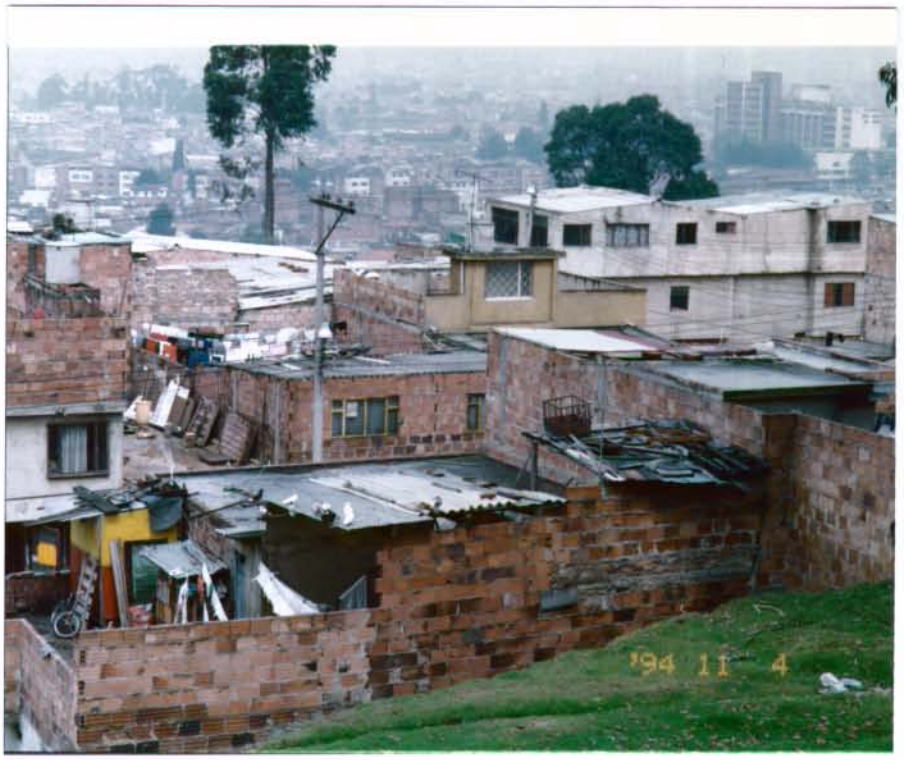
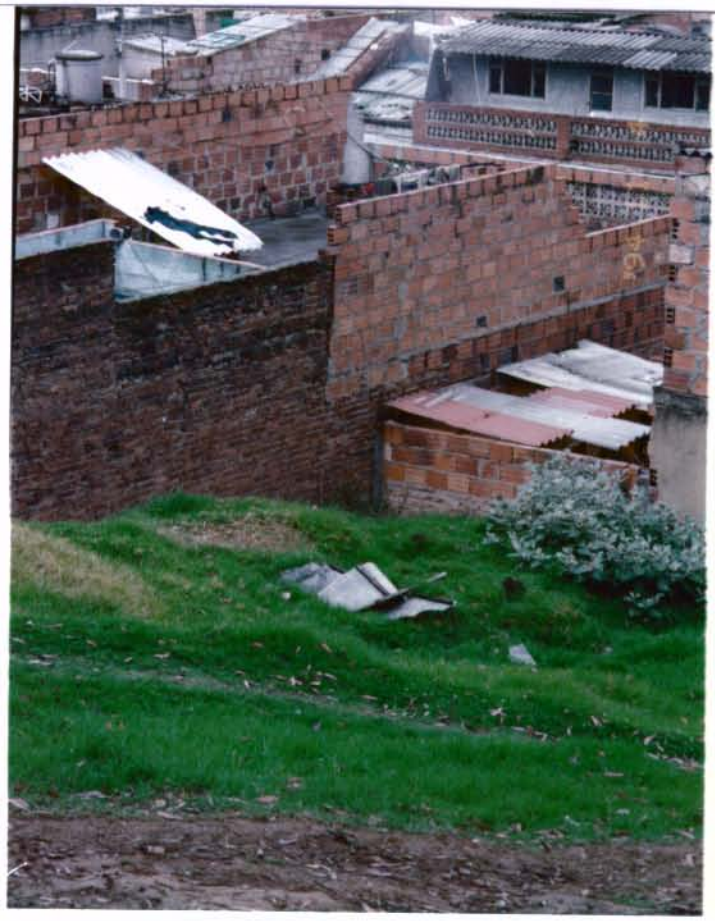
En la zona se encuentra una fábrica y se están realizando depósitos de material que puede originar la caída del muro que allí se encuentra poniendo en peligro unas viviendas que se encuentran en la parte baja del talud.

ESTUDIOS CONOCIDOS	RIESGO	JUSTIFICACION TECNICA	CONSIDERACIONES Y RECOMENDACIONES
Ver Fotografias	Ninguno Existe una foto especial en la cual se observa el deposito de un material que puede originar la caida de el todo lo cual pone en peligro unas viviendas que se encuentran en la parte baja del talud. Ver foto grafia.		Posee todos los servicios. Tratar de controlar la el deposito de material. Hacer trabajos de limpieza para correccion del Riesgo.

ESTUDIOS CONOCIDOS	RIESGO	JUSTIFICACION TECNICA	CONSIDERACIONES Y RECOMENDACIONES
VER FOTOS	BAJO	POSEE TODOS LOS SERVICIOS EN LA ZONA EXISTE UNA FÁBRICA Y SE ESTAN HACIENDO COMO UNOS RELLENOS DE MATERIAL QUE DE SEGUIRSE ACUMULANDO SI PODRIA OCACIONARLE PROBLEMAS A LAS CONSTRUCCIONES VECINAS.	. CONTROL SOBRE LOS RELLENOS QUE SE ESTAN HACIENDO-.

Posee todos los servicios.
Tratar de controlar el depósito de material y realizar trabajos de limpieza.
