DIRECCIÓN DE PREVENCIÓN Y ATENCIÓN DE EMERGENCIAS

DIAGNÓSTICO TÉCNICO DE EMERGENCIA No. DI-1986
COORDINACIÓN TÉCNICA

LOCALIDAD	Usme (5)
BARRIO	Rincón del Zea
DIRECCIÓN	Calle 48Q Sur No. 4 - 09 Este (de contacto)
FECHA	Febrero 26 de 2004
HORA	4:00 PM
ÁREA DIRECTA	36 m^2
POBLACIÓN ATENDIDA	12 personas en total (5 adultos y 7 menores)

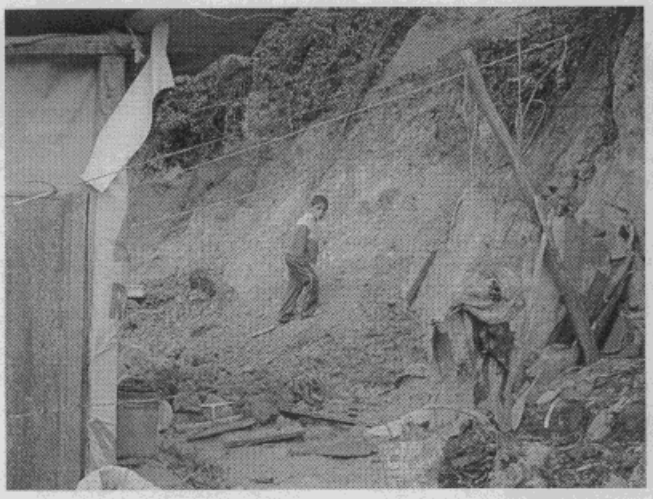
En el extremo occidente de la carrera 4 este se presentó un flujo de tierras en un corte cuasivertical de aproximadamente 4.0 m de altura, efectuado para conformar una explanación para la construcción de una vivienda. Se considera que el flujo se produjo por meteorización del material expuesto a raiz de las lluvias ocurridas durante los días anteriores (ver Foto 1y Foto 2).

Teniendo en cuenta que las lluvias van a continuar presentándose y que la vivienda es bastante vulnerable a un flujo de tierras; se considera que el fenómeno puede continuar presentándose y afectar la vivienda.

Foto 1. Flujo de tierras en el costado occidental de la vivienda.

Evacuar definitivamente a la familia del terreno que ocupaba y no permitir el asentamiento de nuevas personas allí.

Restringir la construcción de viviendas o el asentamiento de familias en el sector.

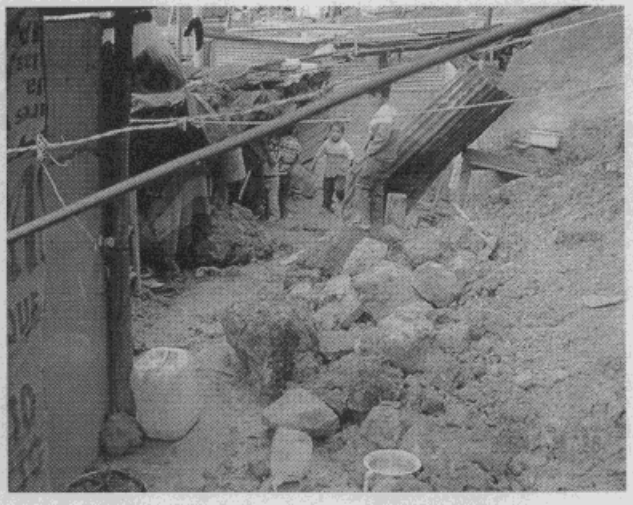
La vivienda en la que habitaban corresponde a una construcción de un piso en material de recuperación. Se destaca que el flujo de tierras cayó sobre una hornilla rudimentaria que la familia había construido para cocinar con leña (ver Foto 2).

Foto 2. Se observa el material deslizado al fondo, los restos de la hornilla.
