DIRECCION DE PREVENCION Y ATENCION DE EMERGENCIAS

DIAGNOSTICO No. 712

BARRIO: **Diana Turbay Sector Ayacucho**

DIRECCION: Diagonal 48 X Bis Sur entre carreras 2 C Este y 2 Este

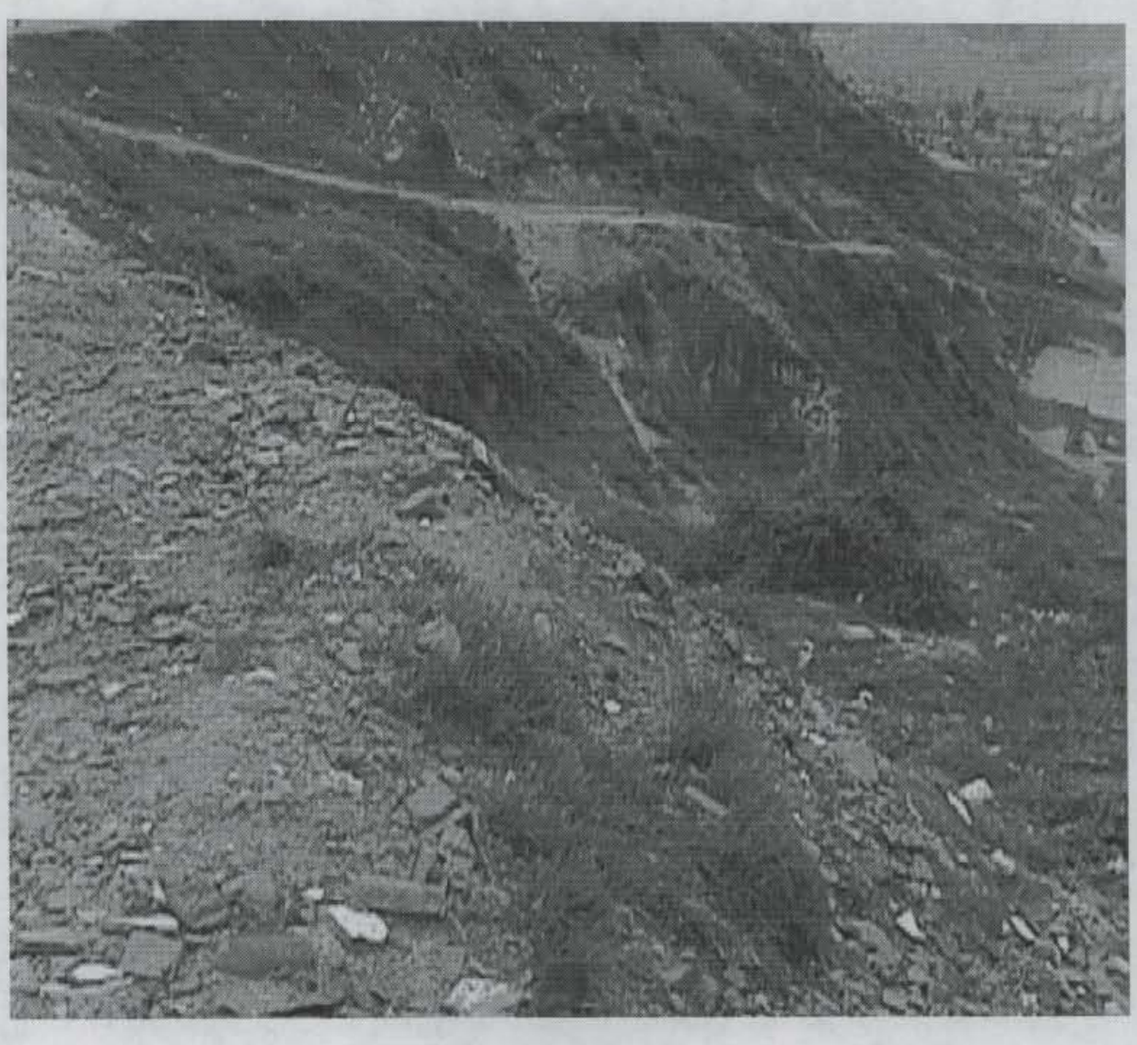
El día de la visita se pudo observar un terraplén conformado mediante la disposición de material de relleno y escombros.
En las Fotografías No. 1, 2 y 3 se puede observar el material de relleno y escombros depositado en esta zona, el cual fue arrojado paulatinamente en este sitio, ganando un espacio que antes no existía. Adicionalmente, también se depositaron basuras, lo cual le confiere más heterogeneidad a este depósito.

Fotografía No. 2. Se puede observar el material de relleno y escombros depositado en esta zona, el cual fue arrojado paulatinamente en este sitio, ganando un espacio que antes no existía. En primer plano también se observan basuras acumuladas en este sector, lo cual le confiere más heterogeneidad a este depósito.

- Prohibir arrojar basuras y material de desecho en el sitio.
