1.1 CONCEPTO TÉCNICO No. CT:	**7058**
1.2 ÁREA:	Técnica y de Gestión
1.3 COORDINACIÓN:	Investigación y Desarrollo
1.4 REFERENCIA CRUZADA RADICADO FOPAE:	2013ER7358
1.5 RESPUESTA OFICIAL No.	RO-65532

2.1 SOLICITANTE:	CURADURÍA URBANA No. 2
2.2 PROYECTO:	(*)
2.3 LOCALIDAD:	18. Rafael Uribe Uribe
2.4 UPZ:	55. Diana Turbay
2.5 BARRIO O SECTOR CATASTRAL:	Diana Turbay
2.6 DIRECCIÓN:	Calle 48 X Bis Sur No. 5 - 16
2.7 CHIP:	AAA0010TDKC(**)
2.8 MANZANA CATASTRAL:	15
2.9 PREDIO CATASTRAL:	02
2.10 ÁREA (Ha):	0.0072(***)
2.11 FECHA DE VISITA:	Septiembre 17 de 2013

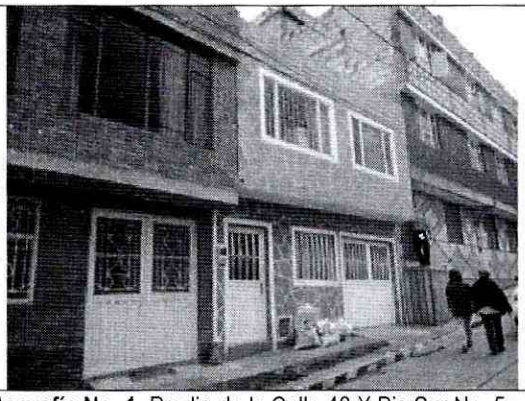
En el momento de la visita técnica al predio objeto del presente concepto técnico, se encontró construida una edificación de dos niveles de uso residencial, la cual cuenta con acabados que impidieron mediante la inspección visual realizada verificar el sistema estructural con la que fue construida; sin embargo, esta edificación no evidenció exteriormente daños o patologías estructurales que puedan estar asociados a la presencia de procesos de inestabilidad geotécnica.

Con base en la inspección visual se pudo establecer que el predio en mención no presenta evidencias de afectación por procesos de remoción en masa, ni de carácter local en su interior, ni de carácter general en la ladera o zonas aledañas al predio evaluado.

Fotografía No. 1. Predio de la Calle 48 X Bis Sur No. 5 - 16.

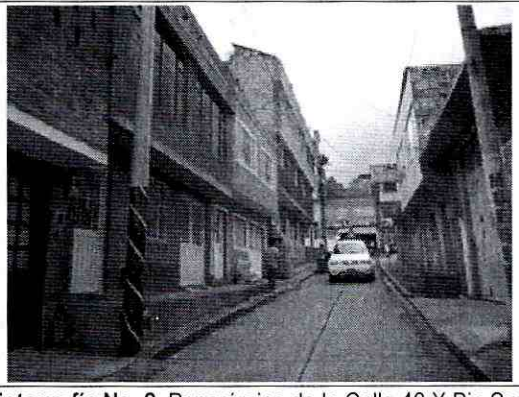
Fotografía No. 2. Panorámica de la Calle 48 X Bis Sur, la cual se encuentra pavimentada.
