1. INFORMACIÓN DE REFERENCIA

1.1 CONCEPTO DE AMENAZA RUINA Nº CAR:	2860
1.2 ÁREA:	Análisis de Riesgos y Efectos Cambio Climático
1.3 AREA FUNCIONAL:	Conceptos Técnicos para Proyectos Públicos
1.4 REFERENCIA CRUZADA RADICADO IDIGER:	2017ER12598
1.5 RESPUESTA OFICIAL No.	R0-96344

2.1 SOLICITANTE:	ALCALDIA LOCAL DE LOS MARTIRES
2.2 LOCALIDAD:	(14) MARTIRES
2.3 UPZ:	(102) LA SABANA
2.4 BARRIO O SECTOR CATASTRAL:	LA FAVORITA
2.5 DIRECCIÓN:	CALLE 17 A No. 16 – 53
2.6 CHIP:	AAA0072TYKL
2.7 FECHA DE VISITA:	MAYO 12 DE 2017
2.8 POBLACIÓN BENEFICIADA:	1 Persona – 1 Familia
2.9 ÁREA (m2):	500 m² (Aproximadamente)

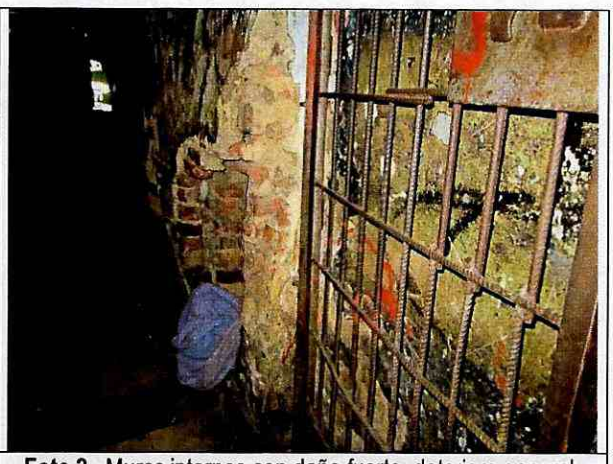
Foto 2. Muros internos con daño fuerte, deterioro general.

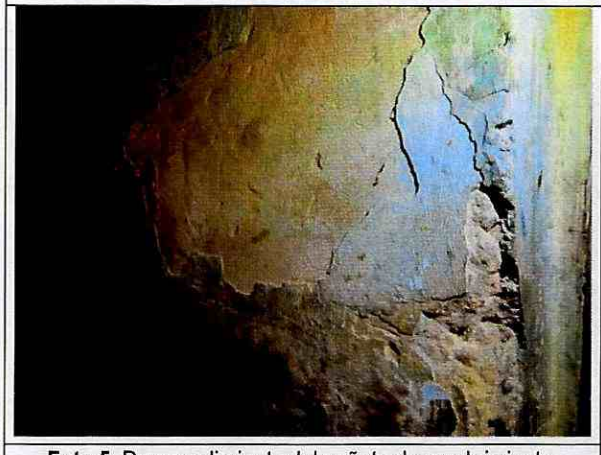
Foto 5. Desprendimiento del pañete de recubrimiento.

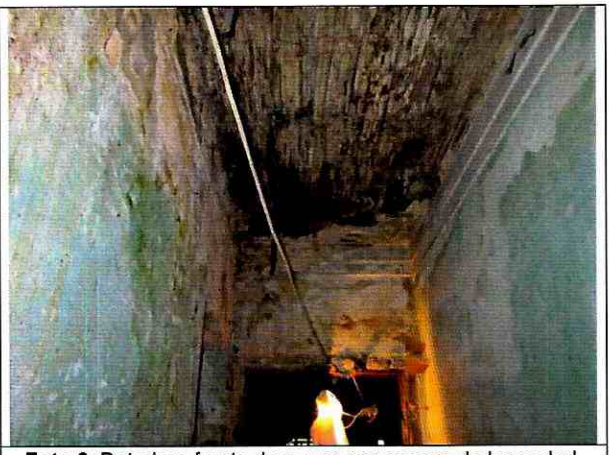
Foto 8. Deterioro fuerte de muros por exceso de humedad.

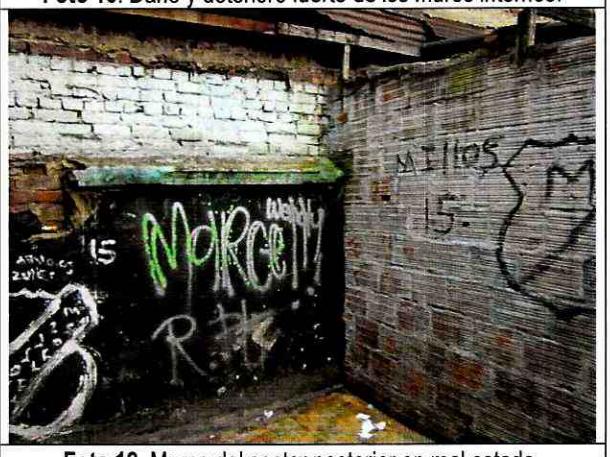
Foto 12. Muros del sector posterior en mal estado.

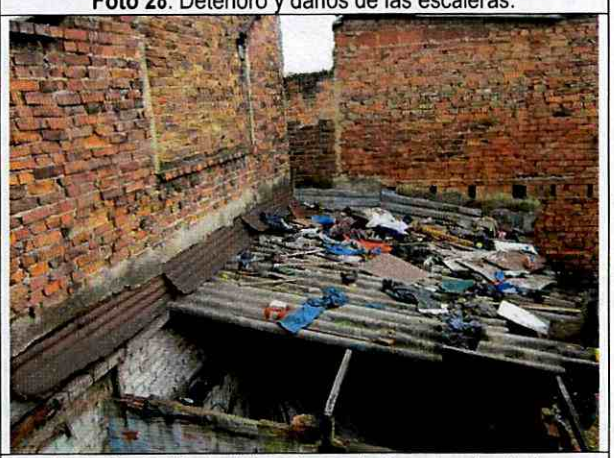
Foto 30. Cubierta del sector posterior en mal estado.
