1. INFORMACIÓN DE REFERENCIA

1.1 CONCEPTO DE AMENAZA RUINA Nº CAR:	2513
1.2 ÁREA:	Análisis de Riesgos y Efectos Cambio Climático
1.3 COORDINACIÓN:	Estudios y Conceptos Técnicos
1.4 REFERENCIA CRUZADA RADICADO FOPAE:	2014ER21129
1.5 RESPUESTA OFICIAL No.	RO-74453

2.1 SOLICITANTE:	ALCALDÍA LOCAL DE SANTA FE
2.2 LOCALIDAD:	(3) SANTA FE
2.3 UPZ:	(95) LAS CRUCES
2.4 BARRIO O SECTOR CATASTRAL:	SAN BERNARDO
2.5 DIRECCIÓN:	CARRERA 11 No. 3 – 95/97
2.6 CHIP:	AAA0032TFSY
2.7 FECHA DE VISITA:	NOVIEMBRE 14 DE 2014
2.8 POBLACIÓN BENEFICIADA:	6 Personas – 1 Familia
2.9 ÁREA (m2):	80 m² (Aproximadamente)

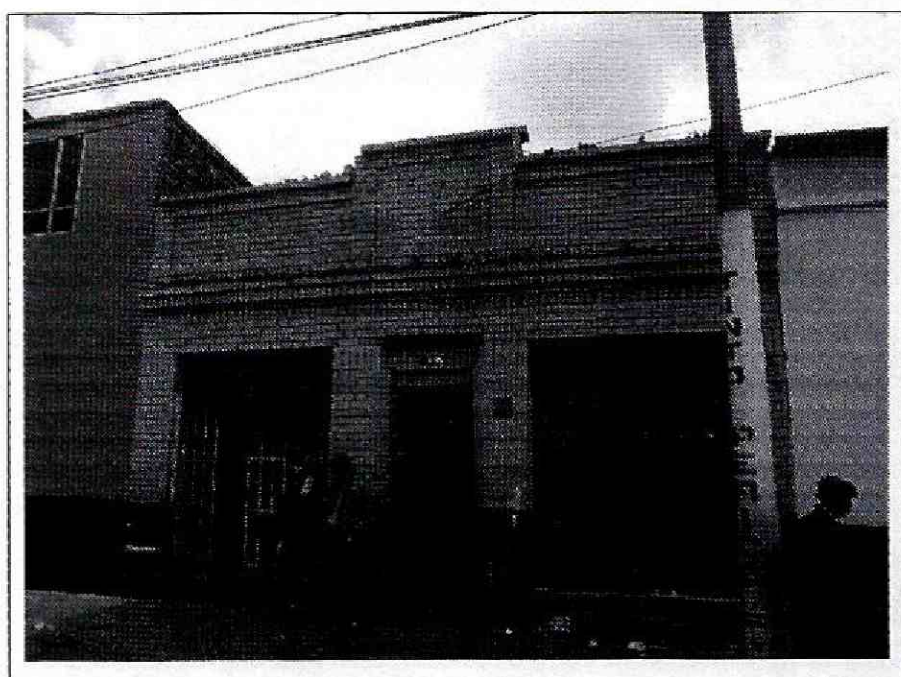
del muro de fachada hay un parapeto de aproximadamente sesenta centímetros de altura. El aspecto general de la fachada de la edificación se puede ver en la fotografía 1. El área aproximada de construcción es de ochenta metros cuadrados.

El muro de fachada se encuentra en buenas condiciones, no se aprecian agrietamientos ni fisuras, las unidades de mampostería no presentan deterioro, los ladrillos que conforman el parapeto sobre fachada se encuentran en buen estado y no evidencian posibilidades de desprendimientos, los elementos de la carpintería metálica de puertas no presentan deterioro, en las fotografías 1 y 2 se puede ver el estado general de la fachada de la edificación.

Foto 1. Vista de la fachada de la edificación.

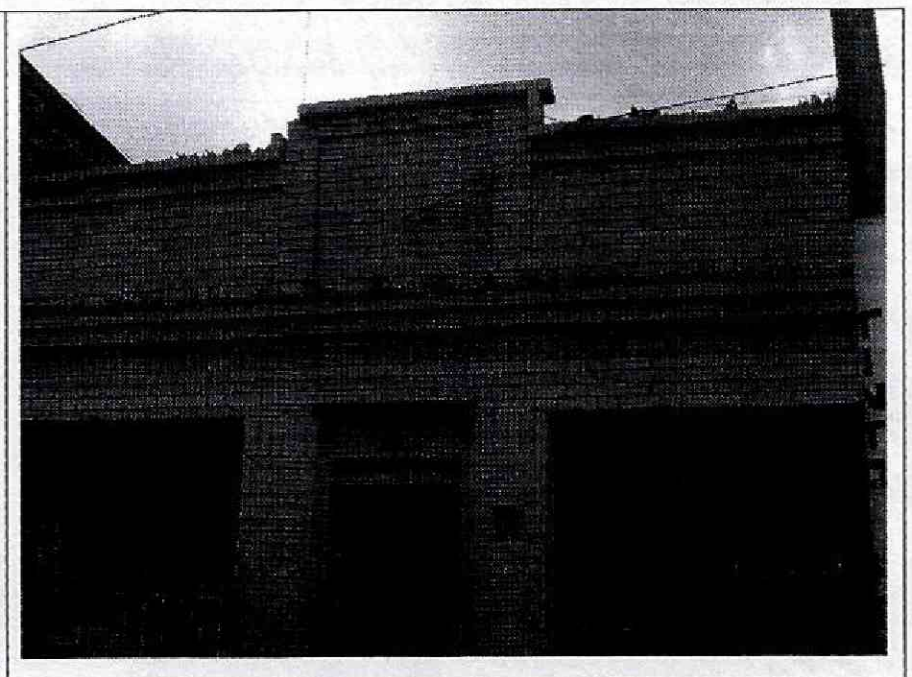
Foto 2. Fachada en buen estado.

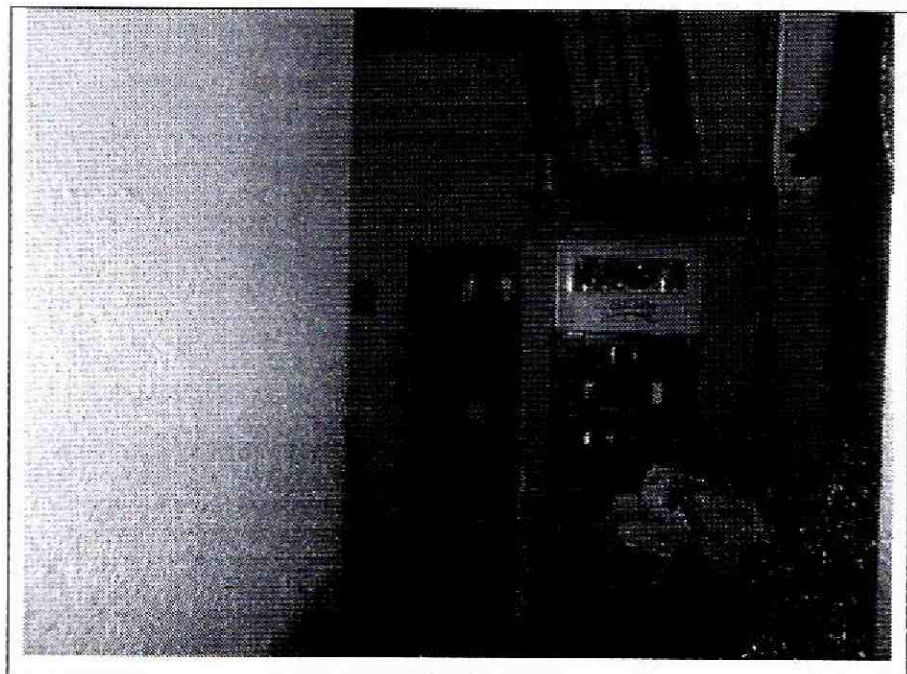
Los muros internos de la edificación no presentan daños estructurales, no se evidencian condiciones de inestabilidad, no se observan agrietamientos ni fisuras, los acabados no presentan deterioro, como se puede ver en las fotos 3 a 5, sin embargo, en algunos muros del costado sur se presenta humedad excesiva con desprendimiento de la pintura de acabado, como se aprecia en la fotografía 6.

Foto 3. Aspecto de los muros internos.

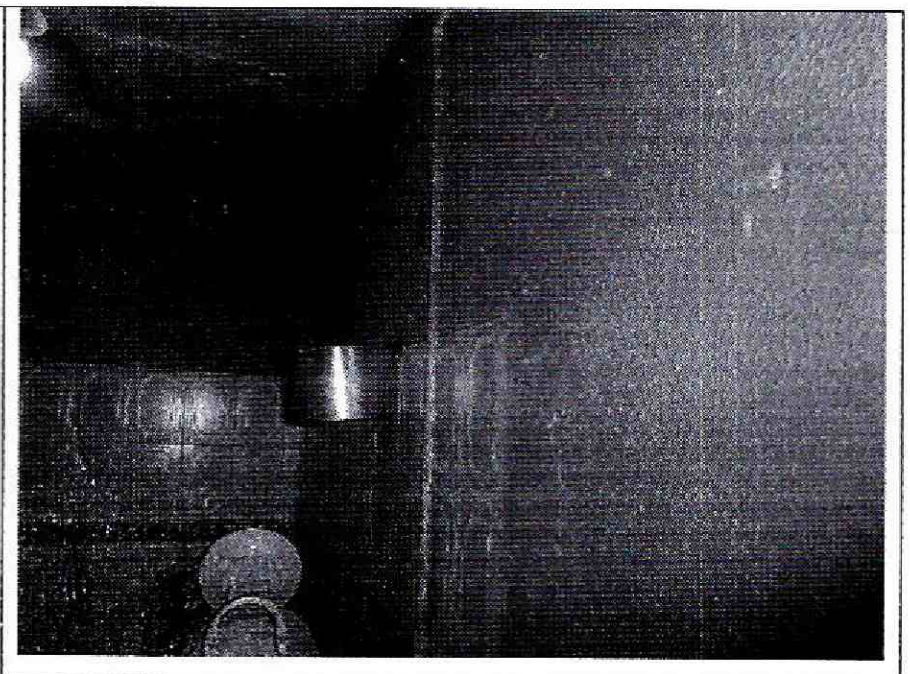
Foto 4. Muros internos de la zona frontal.

Foto 5. Muros de habitaciones en buen estado.

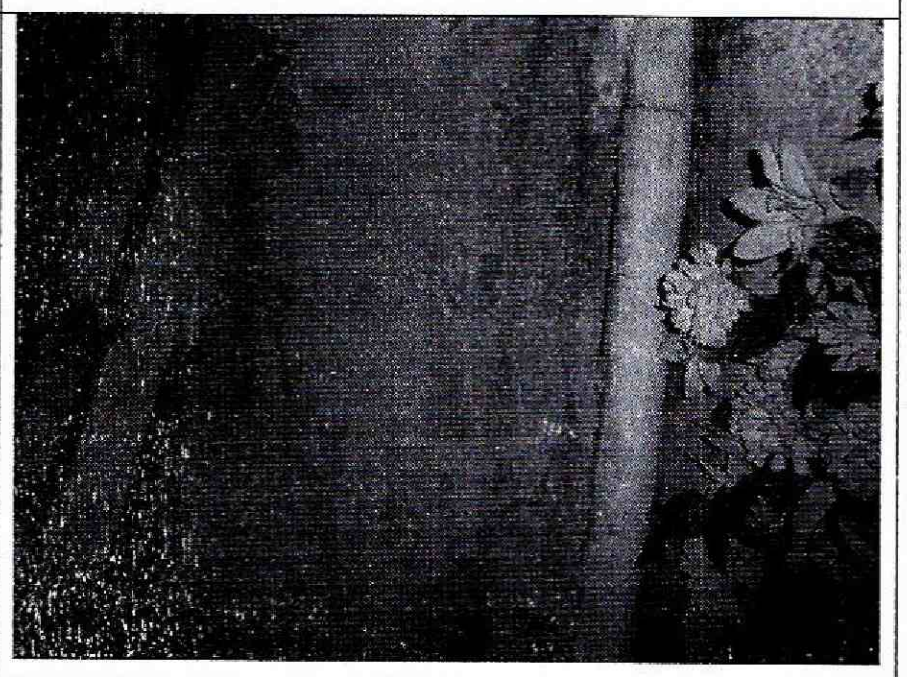
Foto 6. Humedad en muros del costado sur.

- Realizar los trabajos necesarios para evitar la entrada de agua lluvia al interior de la edificación
- Realizar mantenimiento general a la edificación para prevenir el deterioro.

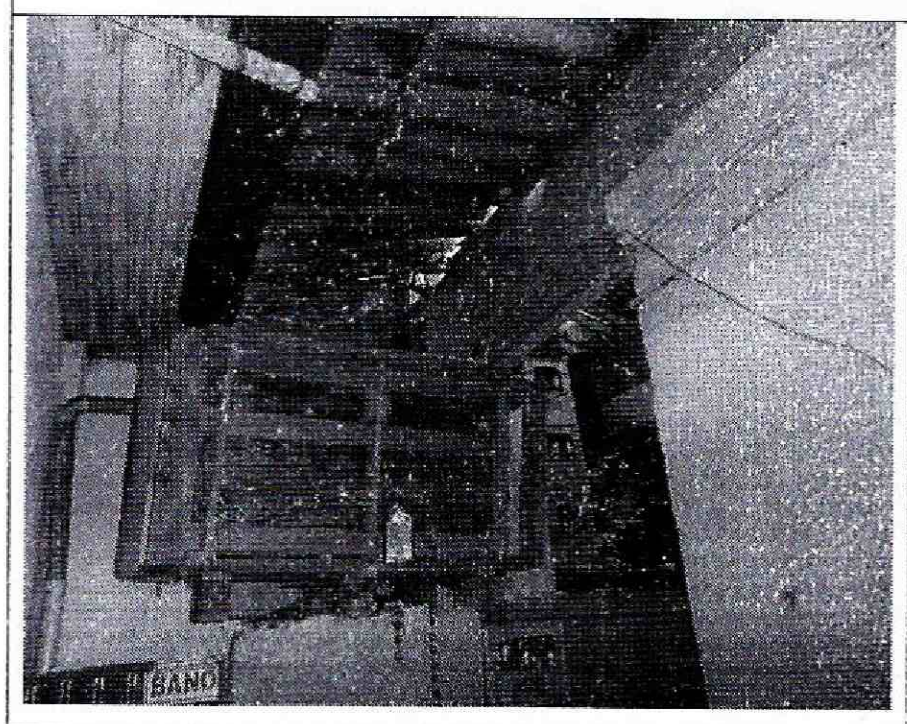
La cubierta de la edificación está en buenas condiciones, no se aprecian daños ni en las tejas ni en los elementos de madera que la soportan, en la foto 7 se puede ver el estado de la cubierta de la zona central del predio.

Foto 7. Cubierta en buenas condiciones.
