DIAGNÓSTICO TÉCNICO DI – 9842
SUBDIRECCIÓN DE ANÁLISIS DE RIESGOS Y EFECTOS DE CAMBIO CLIMÁTICO
COORDINACIÓN DE ASISTENCIA TÉCNICA
RADICADO IDIGER 2016ER16936

DIRECCIÓN	Calle 23 C No. 69 - 16	ÁREA DIRECTA	1200 m²				
SECTOR CATASTRAL	Terminal de Transporte	POBLACIÓN ATENDIDA	650				
UPZ	110 – Ciudad Salitre Occidental	FAMILIAS	126	ADULTOS	550	NIÑOS	100
LOCALIDAD	09 – Fontibón	PREDIOS EVALUADOS	1				
CHIP	AAA0077JKXS y Otros	OFICIO REMISORIO	CR-25726

ESTRUCTURAL: Daño leve.

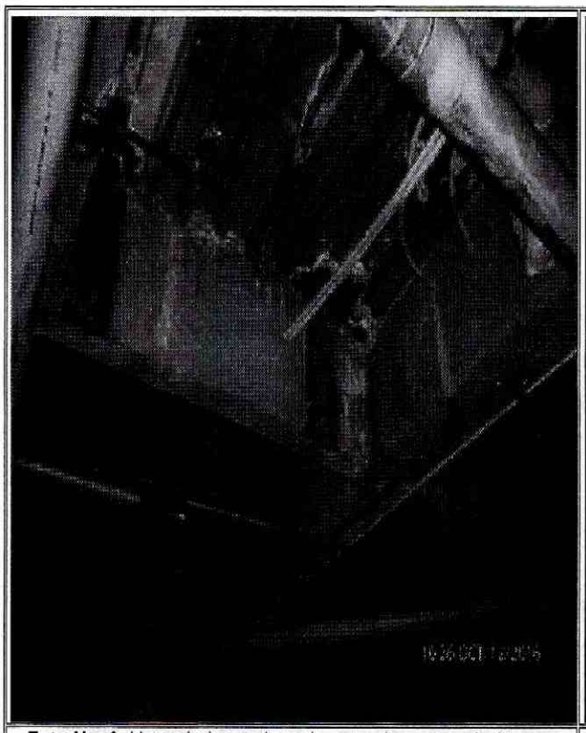
Dentro de las posibles causas por las que se presenta la filtración de agua en la losa de entrepiso entre el sótano y primer nivel de la edificación se puede mencionar deficiencias a nivel de la impermeabilización en la parte superior, situación que con base en la inspección visual no se puede precisar.

Foto No. 2. Humedades en losa de entrepiso entre el sótano y el primer nivel de la edificación

- Aumento progresivo de las humedades identificadas en la losa de entrepiso localizada entre el primer nivel y el sótano de la edificación emplazada en el predio de la Calle 23 C No. 69 - 16, Sector Catastral Terminal de Transporte de la Localidad de Fontibón.

- Al responsable, responsables y/o administradores del Conjunto Lucerna, emplazado en el predio de la Calle 23 C No. 69 - 16, Sector Catastral Terminal de Transportes de la Localidad de Fontibón, implementar acciones para el mantenimiento y/o mejoramiento de la calidad de la edificación allí existente; esto con el fin de garantizar durante la vida útil de la misma las condiciones adecuadas para su uso.

- Se recomienda al responsable, responsables y/o administradores del Conjunto Lucerna, emplazado en el predio de la Calle 23 C No. 69 - 16, Sector Catastral Terminal de Transportes de la Localidad de Fontibón, realizar un seguimiento de las
