1.1 CONCEPTO TÉCNICO No. CT:	CT-6933
1.2 ÁREA:	Técnica y de Gestión
1.3 COORDINACIÓN:	Investigación y Desarrollo
1.4 REFERENCIA CRUZADA RADICADO FOPAE:	2013ER7051
1.5 RESPUESTA OFICIAL No.	RO-63670

2.1 SOLICITANTE:	CURADURÍA URBANA No. 2
2.2 PROYECTO:	"MARIA ELPIDIA CABEZAS"
2.3 LOCALIDAD:	4. San Cristóbal
2.4 UPZ:	51 – Los Libertadores
2.5 BARRIO O SECTOR CATASTRAL:	VILLA BEGONIA
2.6 DIRECCIÓN:	Transversal 14C Este 57-73 Sur
2.7 CHIP:	AAA0005WNAF
2.8 MANZANA CATASTRAL:	83
2.9 PREDIO CATASTRAL:	30
2.10 ÁREA (Ha):	0.0124 (*)
2.11 FECHA DE VISITA:	Junio 13 de 2013

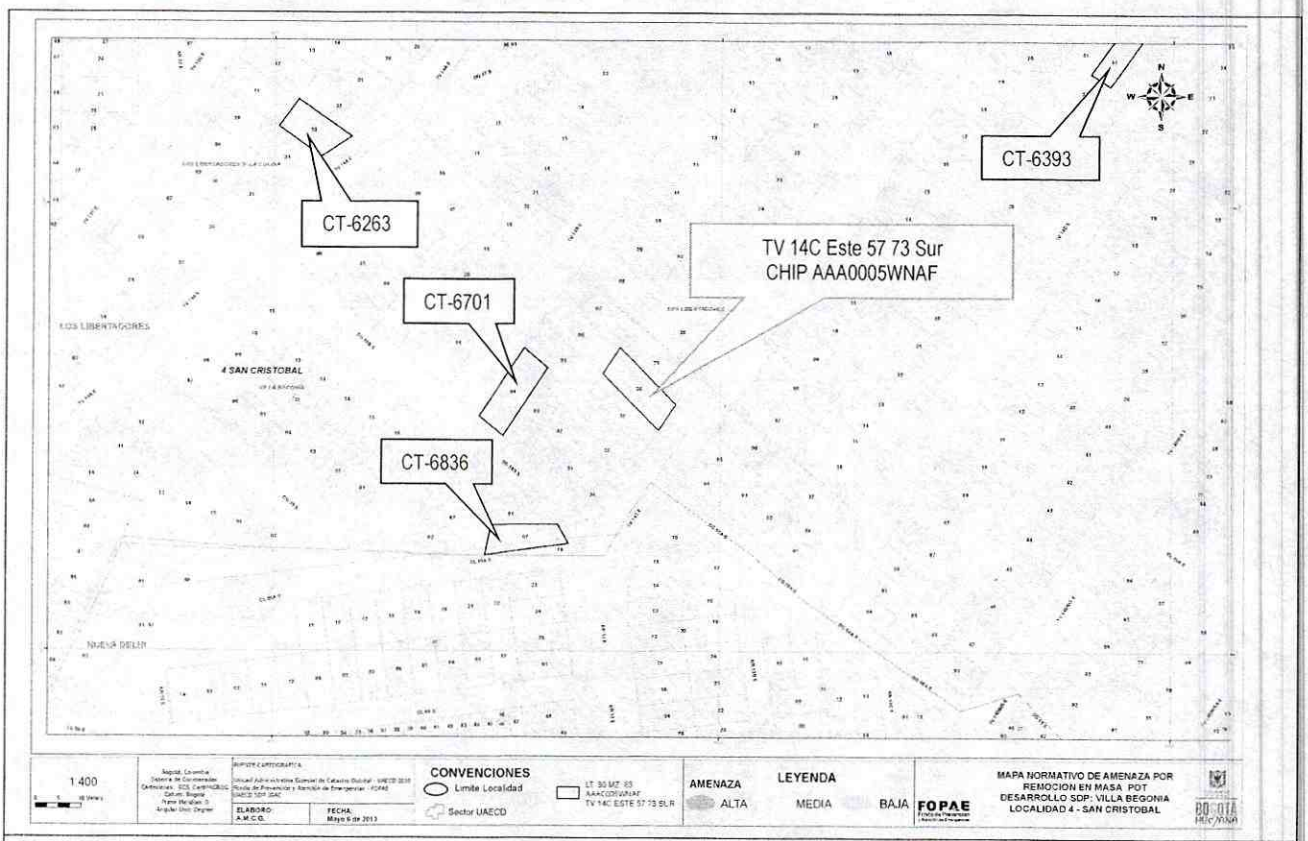
Conforme con el plano normativo de "Amenaza por Remoción en Masa" del Plan de Ordenamiento Territorial de Bogotá – POT, el sector del proyecto "MARIA ELPIDIA CABEZAS" ubicado en Transversal 14C Este 57 73 Sur, de la Localidad de San Cristóbal, se encuentra en una zona de AMENAZA MEDIA por procesos de remoción en masa (Figura 1).

Figura 1. Localización general del proyecto "MARIA ELPIDIA CABEZAS" ubicado en la TV 14C Este 57 73 Sur en el Plano Normativo de Amenaza por Remoción en Masa del POT (Decreto 190 de 2004), el cual se encuentra en amenaza MEDIA.
