DIAGNÓSTICO TÉCNICO – DI No. 19465
SUBDIRECCIÓN DE ANÁLISIS DE RIESGOS Y EFECTOS DE CAMBIO CLIMÁTICO
GRUPO ASISTENCIA TÉCNICA
RADICADO IDIGER No. 2023ER16794

DIRECCIÓN:	CL 31 SUR 2 60 ESTE	**COORDENADAS ÁREA INSPECCIONADA**				X: 98.469,887 Y: 96.100,307	
BARRIO/SECTOR CATASTRAL:	Bello Horizonte	**ÁREA DIRECTA AFECTADA:**				50 m^2	
UPZ:	34 – 20 de Julio	**POBLACIÓN ATENDIDA:**				3	
LOCALIDAD:	04 – San Cristóbal	**FAMILIAS**	1	**ADULTOS**	2	**MENORES**	1
CHIP:	AAA0002SOZM	**PREDIOS EVALUADOS**				1	
ÁREA INSPECCIONADA:	200 m^2	**DOCUMENTO REMISORIO**				CR-49548

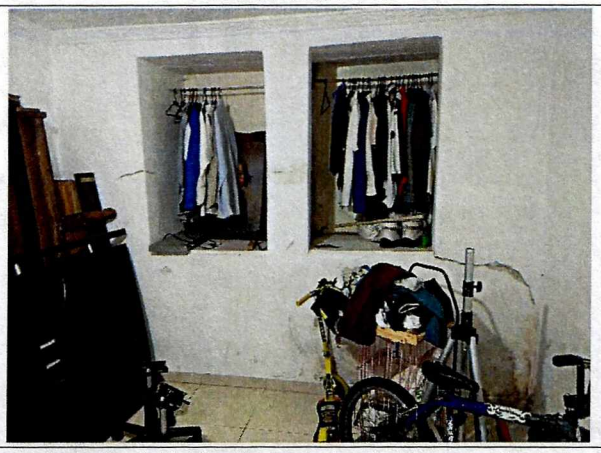
En el segundo nivel el cual se encuentra en una cota inferior a la de la CL 31 S, se identifica una fisura de tendencia vertical en el muro perimetral occidental en la habitación del costado occidental de la vivienda, de 2 mm de abertura y 1.4 m de longitud aproximadamente (ver fotografía 5), en la habitación del costado oriental sobre el muro divisorio del costado sur, se evidencian dos grietas de tendencia horizontal de aproximadamente 2mm de abertura y entre 40 y 15 centímetros de longitud respectivamente (ver fotografía 6).

Fotografía 5. Habitación costado occidental, segundo nivel.

Fotografía 6. Habitación costado oriental, segundo nivel.

- A los responsables, encargados y/o propietarios de la vivienda emplazada en el predio de la CL 31 SUR 2 60 ESTE, ubicado en el barrio Bello Horizonte, en la localidad de San Cristóbal, en caso de no existir condiciones o restricciones para el uso del suelo, se recomienda que, cumpliendo con los requisitos de la Ley 400 de 1997 (Decreto 926 de 2010 – Reglamento Colombiano de Construcción Sismo Resistente, actualmente NSR-10) y lo dispuesto en el Código de Construcción para Bogotá D.C. (Acuerdo 20 de 1995), donde se establece que es obligación de los propietarios y/o responsables de los inmuebles propiciar y efectuar el adecuado mantenimiento de sus instalaciones, adelantar acciones encaminadas al mantenimiento y/o reparación de los daños evidenciados, con el fin de garantizar la estabilidad y funcionalidad de la vivienda durante su vida útil. Cabe resaltar que, las acciones que se
