DIAGNÓSTICO TÉCNICO DI–10425
SUBDIRECCIÓN DE ANÁLISIS DE RIESGOS Y EFECTOS DE CAMBIO CLIMÁTICO
COORDINACIÓN DE ASISTENCIA TÉCNICA
RADICADOS IDIGER 2017ER8458

DIRECCIÓN	Diagonal 24C # 99 – 36	**ÁREA DIRECTA**		0.01 Ha				
SECTOR	San José de Fontibón	**POBLACIÓN ATENDIDA**		10				
UPZ	115 – Capellanía	**FAMILIAS**	5	**ADULTOS**	8	**NIÑOS**	2	
LOCALIDAD	9 - Fontibón	**PREDIOS EVALUADOS**		1				
CHIP	AAA0078AALF	**OFICIO REMISORIO**		**RO-95229**

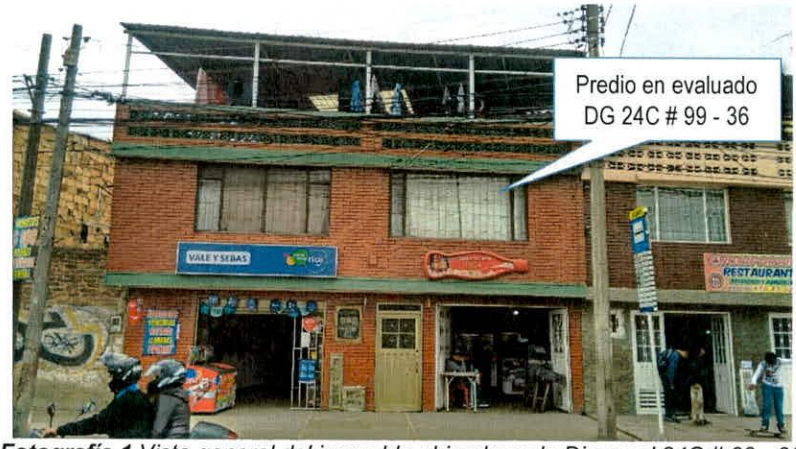
En el predio se emplaza una edificación de uso residencial de dos pisos y terraza con un sistema estructural conformado por mampostería simple y placas de entrepiso y contrapiso de concreto reforzado. La terraza se encuentra cubierta por una cubierta liviana de lámina de zinc. La visita fue acompañada por la Señora Alba Cabarcas Coronado permitiendo el acceso a la vivienda. Contiguo a la fachada de la vivienda se encuentra un andén peatonal el cual fue adecuado como paradero del Sistema Integrado de Transporte Público – SITP y Transmilenio. Las características de la edificación y del sector se pueden apreciar en las fotografías 1 y 2.

Fotografía 1. *Vista general del inmueble ubicado en la Diagonal 24C # 99 - 36.*

Fotografía 2. *Andén peatonal utilizado como paradero de SITP y de Transmilenio.*

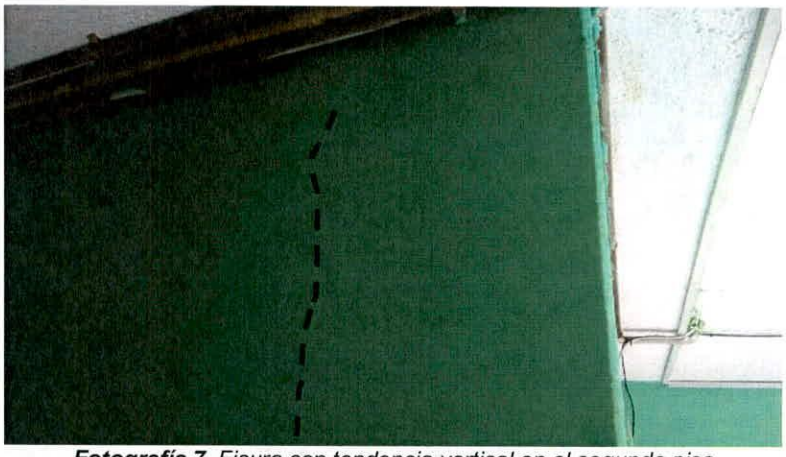
En la fotografía 5 se puede observar que la fachada de la edificación presenta grietas con sentido horizontal. Al interior de la edificación se evidencian fisuras con tendencia vertical y horizontal en muros de carga y en la escalera (ver fotografías 5 a 9).

Entre las posibles causas de las lesiones evidenciadas se tienen los asentamientos diferenciales propios de la edificación emplazada en el predio de la Diagonal 24C # 99 – 36, lo que podría haber generado lesiones mecánicas observadas, así como el tránsito de tráfico pesado y de transporte masivo. Cabe resaltar que esta situación no es posible confirmar con una inspección visual.

Fotografía 5. *Se observa una fisura con tendencia horizontal en la placa de cubierta.*

Fotografía 6. *Fisura con tendencia horizontal en los espacios comunes al interior de la vivienda.*

- Al responsable y/o responsables de la edificación emplazada en la Diagonal 24C # 99 – 36, en el Barrio San José de Fontibón de la Localidad de Fontibón, realizar las acciones pertinentes al mantenimiento y/o mejoramiento de la edificación allí existente. Esto con el propósito de garantizar durante la vida útil del inmueble, las condiciones adecuadas para su uso.

- Al responsable y/o responsables de la edificación emplazada en la Diagonal 24C # 99 – 36, en el Barrio San José de Fontibón de la Localidad de Fontibón, en el caso de querer establecer con mayor detalle las afectaciones presentadas en el inmueble, se recomienda adelantar un estudio detallado de ingeniería en donde se analice de manera integral el conjunto suelo estructura, la vulnerabilidad estructural y la estabilidad geotécnica, de tal forma que permita establecer las causas y aplicar las acciones requeridas que se deriven de estos estudios, garantizando que se cumplan los requerimientos establecidos en el Decreto No. 926 del 19 de marzo de 2010 y el Decreto No. 340 del 13 Febrero de 2012, Reglamento Colombiano de Construcción Sismo Resistente NSR-10 de acuerdo con la normatividad vigente.
