ALCALDÍA MAYOR DE BOGOTÁ D.C. AMBIENTE Instituto Distrital de Gestión de Riesgos y Cambio Climático	DIAGNÓSTICO TÉCNICO	Código:	GAR-FT-03
		Versión:	04
		Código documental:	20/04/2018

DIAGNÓSTICO TÉCNICO DI -13218
SUBDIRECCIÓN DE ANÁLISIS DE RIESGOS Y EFECTOS DE CAMBIO CLIMÁTICO
GRUPO ASISTENCIA TÉCNICA
RADICADO IDIGER 2019ER6931

ATENDIÓ: Iván Camilo Ibagos Vargas				**SOLICITANTE:** Comunidad- Lilia Andrés del Socorro Murcia Sopó
CAT	05	**MOVIL:**	Contratada	
FECHA:	29 de Mayo de 2019	**HORA:**	9:00	**VIGENCIA:** Temporal mientras no se modifique significativamente las condiciones físicas del sector

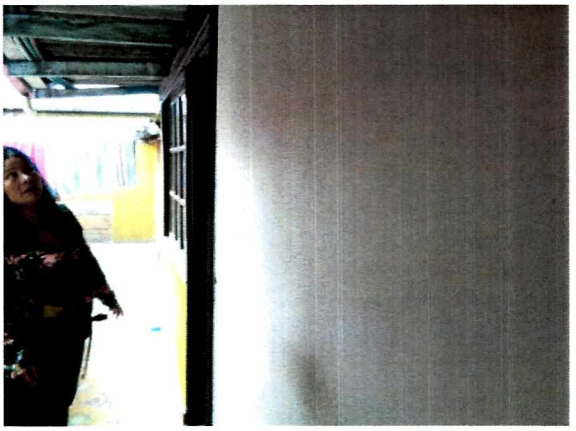
En el predio de la Carrera 53 No 72-34, se emplaza una edificación de 2 niveles construida hace 60 años aproximadamente cuya conformación estructural está basada en muros de carga (Ver Fotografía 1). En el predio de la Avenida Calle 72 No 52 – 18 ubicado hacia el costado sur oriental del predio de la Carrera 53 No 72-34, se emplaza una edificación de tres niveles con sótano de reciente construcción para uso educativo, que en la actualidad se encuentra en fase de acabados (Ver Fotografía 2).

Fotografía 1. *Predio de la Carrera 53 No 72-34 en la Localidad de Barrios Unidos*

Fotografías 2. *Predio de la* Avenida *Calle 72 No 52 – 18 en la Localidad de Barrios Unidos*

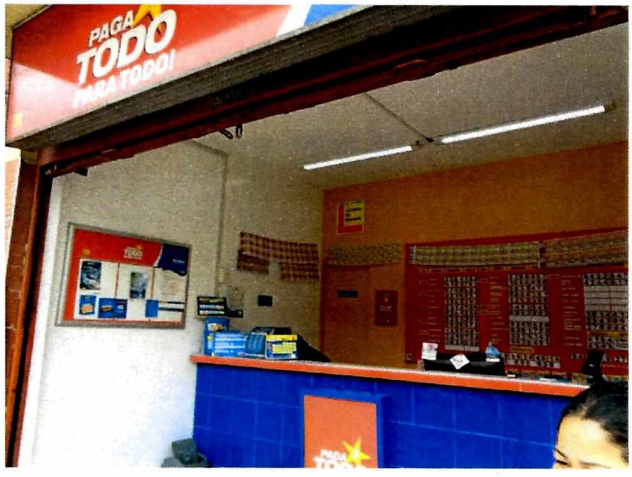
Se ingresa al predio Carrera 52 No 72-21, colíndate hacia el costado oriental con el predio de la Avenida Calle 72 No 52 – 18 en donde se encuentra un parqueadero que contiene un almacén. Al interior del almacén se evidencia una fisura con abertura aproximada a los 2mm en el muro colindante con la nueva construcción (Ver Fotografía 7). Al momento de la visita los responsables del predio de la Avenida Calle 72 No 52 – 18 adelantaban la reparación de la fisura

Se intenta ingresar al predio de la Avenida Carrera 72 No 52 – 36, colindante hacia el costado oriental con el predio de la Avenida Calle 72 No 52 – 18, pero no es posible el acceso total. El predio corresponde a una edificación de dos niveles en donde en el primer piso funciona un local comercial. No se evidencian daños al interior del local comercial al cual si fue posible el acceso (Ver Fotografía 8)

Fotografía 7. *Fisura en el predio de la Carrera 52 No 72-21, en la Localidad de Barrios Unidos*

Fotografía 8. *Predio de la Avenida Carrera 72 No 52 – 36, en la Localidad de Barrios Unidos*
