DIRECCIÓN DE PREVENCIÓN Y ATENCIÓN DE EMERGENCIAS

DIAGNÓSTICO TÉCNICO No. DI- 2152
COORDINACIÓN TÉCNICA

Inundación de cuatro viviendas adyacentes al cauce de la quebrada Yomasa, producto de las intensas lluvias que aumentaron el caudal de la quebrada, así como por el taponamiento del cauce por basuras.

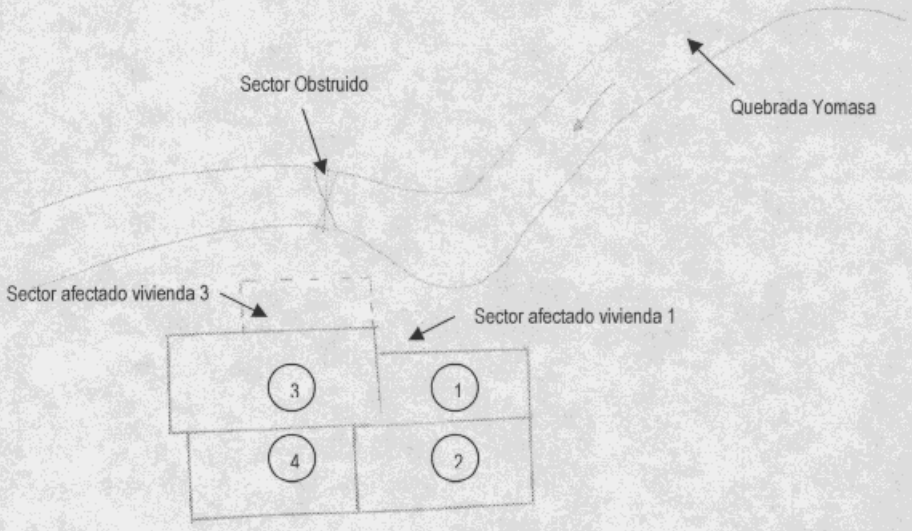
Fotografía 1. Vista General de la Zona Afectada. Se precian las viviendas 1 y 3 propiedad de los señores José Antonio Niño, Jairo Giraldo respectivamente.

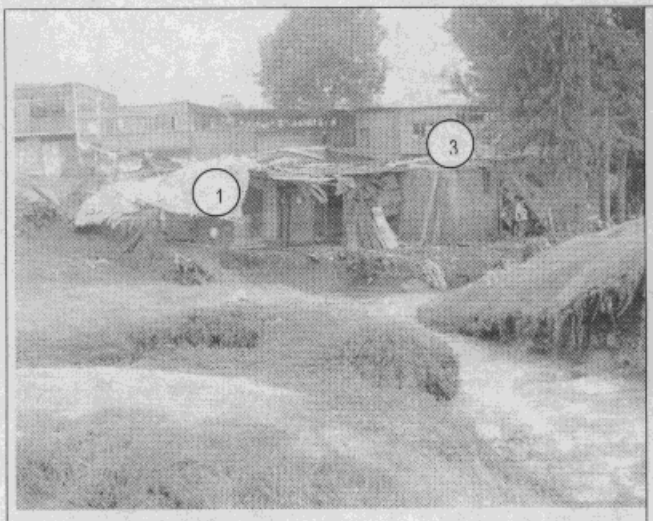
Fotografía 2. Sector aledaño a la vivienda 3 en donde se observa parte de las basuras que obstruyeron el cauce de la quebrada.

- Limpieza del cauce de la quebrada por parte de la Empresa de Acueducto y Alcantarillado de Bogotá.
- Solicitar a la Empresa de Acueducto y Alcantarillado de Bogotá información sobre proyectos en la quebrada Yomasa, y si dentro de estos se adelantan programas de reasentamiento, que involucren los predios objeto del presente informe.
