DIAGNÓSTICO TÉCNICO DI - 9700
SUBDIRECCIÓN DE ANÁLISIS DE RIESGOS Y EFECTOS DE CAMBIO CLIMÁTICO
COORDINACIÓN DE ASISTENCIA TÉCNICA
EVENTO SIRE 4145072

EDIFICACIÓN EVALUADA	Carrera 72A No 68B-76	**ÁREA DIRECTA**			200m^2	
SECTOR CATASTRAL	Boyaca Real	**POBLACIÓN ATENDIDA**			13	
UPZ	30 Boyaca Real	**FAMILIAS**	6	**ADULTOS**	8	**NIÑOS** 5
LOCALIDAD	10-Engativá	**PREDIOS EVALUADOS**			1	
CHIP	AAA0061LEOE	**OFICIO REMISORIO**			CR-25405

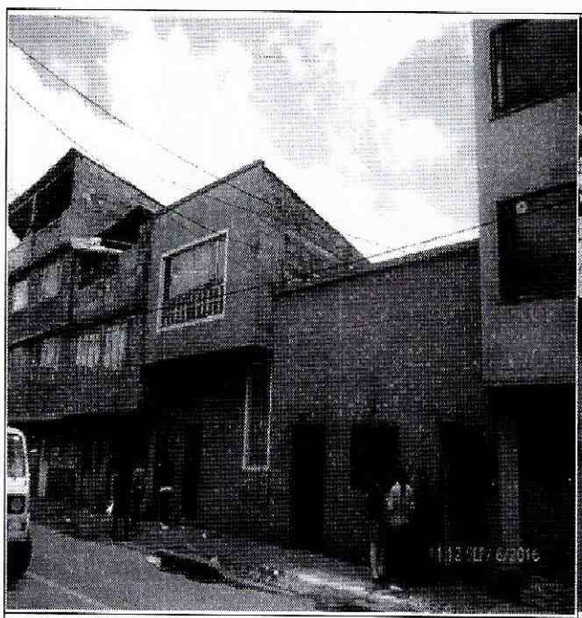
Fotografia 1.Predio evaluado

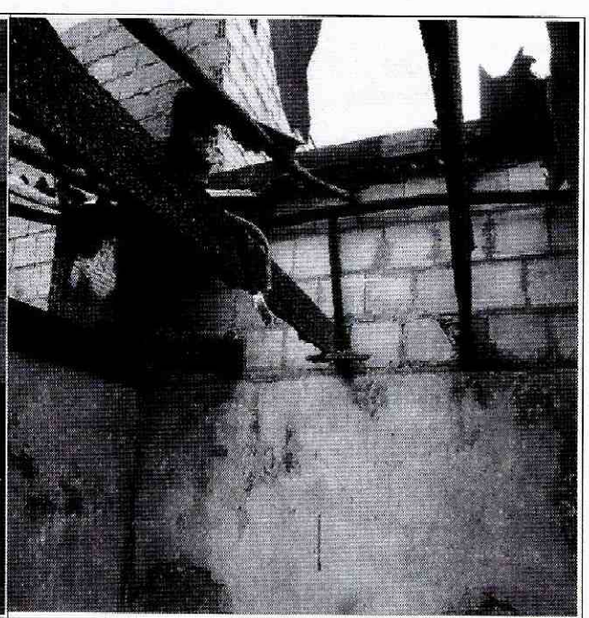
Fotografia 2. Pérdida del anclaje y/o uniones de los elementos de entramado de cubierta.

- Colapso total de la cubierta de la unidad habitacional localizada en la parte posterior del predio evaluado.

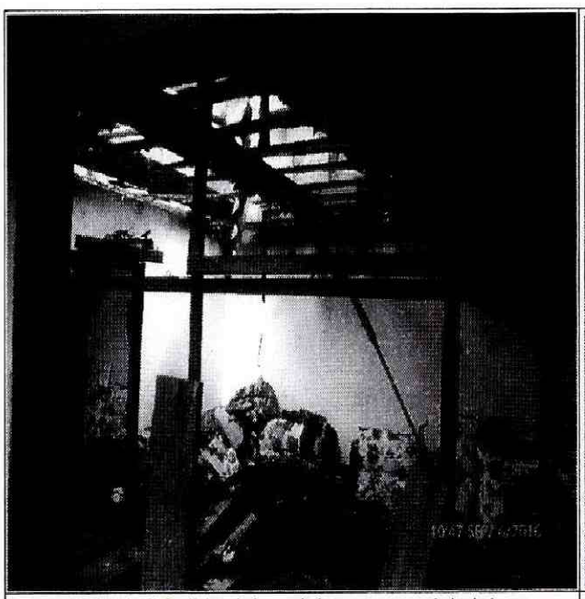
Fotografia 3. Pérdida del anclaje o apoyo del cielo raso.
