1.1 CONCEPTO TÉCNICO No. CT:	**6979**
1.2 ÁREA:	Técnica y de Gestión
1.3 COORDINACIÓN:	Investigación y Desarrollo
1.4 REFERENCIA CRUZADA RADICADO FOPAE:	2013ER9240
1.5 RESPUESTA OFICIAL No.	RO-64320

2.1 SOLICITANTE:	CURADURÍA URBANA No. 2
2.2 PROYECTO:	Vivienda Unifamiliar
2.3 LOCALIDAD:	18. Rafael Uribe Uribe
2.4 UPZ:	55. Diana Turbay
2.5 BARRIO O SECTOR CATASTRAL:	Diana Turbay Cultivos
2.6 DIRECCIÓN:	Calle 49B Sur No. 2C- 15 Este IN 1
2.7 CHIP:	AAA0011NYMR
2.8 MANZANA CATASTRAL:	50
2.9 PREDIO CATASTRAL:	11
2.10 ÁREA (Ha):	0.0066 (*)
2.11 FECHA DE VISITA:	Agosto 1 de 2013

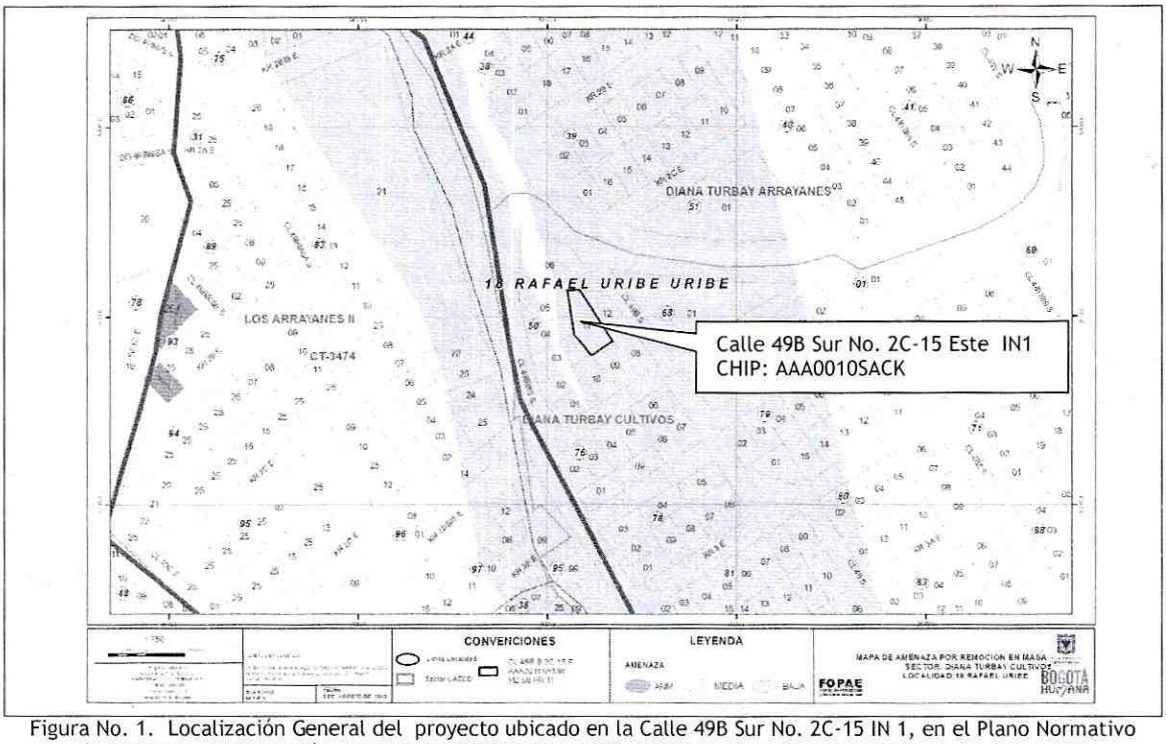
Conforme con el plano normativo de "Amenaza por Remoción en Masa" del Plan de Ordenamiento Territorial de Bogotá - POT, el sector del proyecto ubicado en la Calle 49B Sur No. 2C- 15 Este IN 1, de la Localidad de Rafael Uribe Uribe, se encuentra en una zona de AMENAZA ALTA por procesos de remoción en masa (Figura 1).

Figura No. 1. Localización General del proyecto ubicado en la Calle 49B Sur No. 2C-15 IN 1, en el Plano Normativo de Amenaza por Remoción en Masa del POT (Decreto 190 de 2004), el cual se encuentra en *Amenaza Alta*

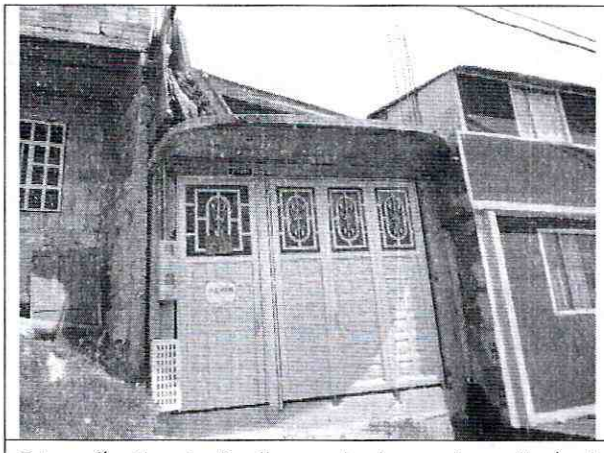
Fotografía No. 1. Predio en donde se desarrollará el proyecto, ubicado en la Calle 49B Sur No. 2C- 15 Este IN 1, de la Localidad de Rafael Uribe Uribe

En el momento de la visita técnica al predio objeto del presente concepto técnico, se encontró una edificación de un (1) nivel de altura, construida en mampostería simple y parcialmente confinada (Fotografía No. 1). Con base en la inspección visual se pudo

establecer que al momento de la visita técnica no había evidencias de afectación por procesos de remoción en masa activos, ni de carácter local, ni de carácter general en la ladera o zonas aledañas al predio evaluado. A pesar de lo anterior, se advierte que cualquier intervención que se realice, debe tener en cuenta la presencia de la infraestructura aledaña, por lo que el responsable del proyecto debe garantizar en todo momento la estabilidad general del lote y su entorno.

Teniendo en cuenta los aspectos observados y evaluados en este concepto técnico, se considera que para la construcción del proyecto ubicado en la Calle 49B Sur No. 2C- 15 Este IN 1, de la Localidad de Rafael Uribe Uribe, **NO SE REQUIERE** adelantar la FASE II del estudio detallado de amenaza y riesgo por remoción en masa, de acuerdo con lo establecido en la Resolución 227 de 2006; por otra parte, esto no exime al constructor del cumplimiento del resto de la normatividad vigente (Norma Sismo Resistente - Código de Construcción - Resolución de Legalización, etc.).

Desde el punto de vista de riesgo por remoción en masa, el FOPAE recomienda la realización de un estudio geotécnico y de estabilidad de taludes que cumpla con los requisitos establecidos en el Reglamento Colombiano de Construcción Sismo Resistente NSR - 10 (antes Norma Colombiana de Diseño y Construcción Sismo Resistente NSR - 98) y en especial con lo establecido en el Título H de ese reglamento. Dicho estudio debe contemplar la evaluación de estabilidad de las intervenciones y el diseño detallado de las medidas de estabilización correspondientes para todas las etapas de construcción, especialmente en los taludes de corte y excavaciones que se tenga proyectados. Para todos los cortes ocasionados en el terreno, se tendrán en cuenta los empujes de tierra generados por condiciones morfológicas, los esfuerzos inducidos por eventos sísmicos, así como las sobrecargas generadas por las edificaciones y vías adyacentes.

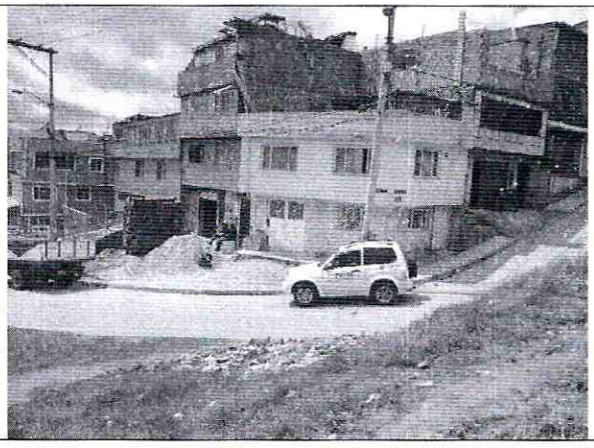
Fotografía No. 2. Vista de la Calle 49B Sur, se evidencia un sector cuyo uso es principalmente residencial.
