1.1 CONCEPTO TÉCNICO No. CT:	**7007**
1.2 ÁREA:	Técnica y de Gestión
1.3 COORDINACIÓN:	Investigación y Desarrollo
1.4 REFERENCIA CRUZADA RADICADO FOPAE:	2013ER8788
1.5 RESPUESTA OFICIAL No.	RO-64818

2.1 SOLICITANTE:	CURADURÍA URBANA No. 5
2.2 PROYECTO:	Vivienda Nueva
2.3 LOCALIDAD:	4. San Cristóbal
2.4 UPZ:	51. Los Libertadores
2.5 BARRIO O SECTOR CATASTRAL:	Juan Rey
2.6 DIRECCIÓN:	Calle 72A Sur No 13A-15 Este (**)
2.7 CHIP:	AAA0003XFJZ (**)
2.8 MANZANA CATASTRAL:	03
2.9 PREDIO CATASTRAL:	06
2.10 ÁREA (Ha):	0.00728 (*)
2.11 FECHA DE VISITA:	Agosto 15 de 2013

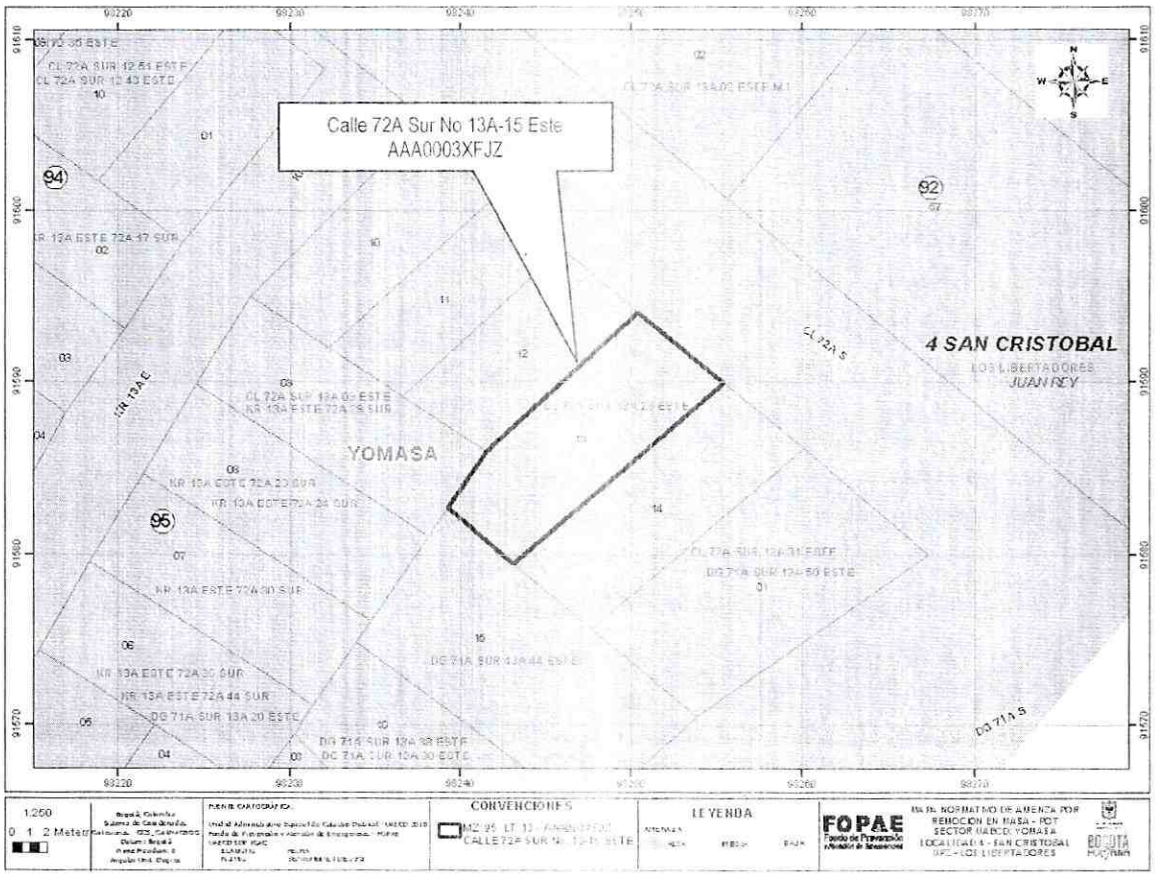
Conforme con el plano normativo de "Amenaza por Remoción en Masa" del Plan de Ordenamiento Territorial de Bogotá–POT, el sector del proyecto ubicado de la Calle 73A Sur No 12A-44 Este, de la Localidad de San Cristóbal, se encuentra en una zona de *Amenaza Alta* por procesos de remoción en masa (Figura 1).

Figura 1. Localización general del proyecto ubicado de la Calle 72A Sur No 13A-15 Este en el Plano Normativo de Amenaza por Remoción en Masa del POT (Decreto 190 de 2004), el cual se encuentra en *Amenaza Alta*.

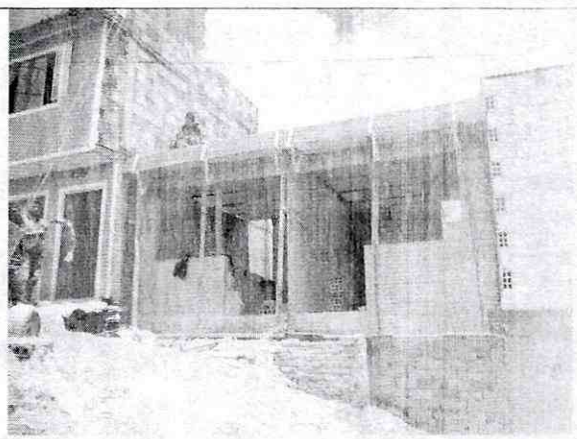
Según el estudio de Zonificación por Inestabilidad del Terreno para Diferentes Localidades en la Ciudad de Santafé de Bogotá D.C., (INGEOCIM, FOPAE, 1998), desde el punto de vista geológico, la zona donde se encuentra el predio objeto de este concepto, está localizada sobre la Formación Bogotá (Tpb), correspondientes con lodolitas, limolitas y arcillolitas abigarradas, separadas por bancos de areniscas arcillosas blandas.

De acuerdo con el estudio mencionado, geomorfológicamente el predio donde se busca desarrollar el proyecto se encuentra sobre una unidad con rasgo genético de relieve colinado de control estructural plegado, con geoformas de superficie de aplanamiento o peneplanicie, en donde en el momento de la visita, no se observó la presencia de procesos de remoción en masa activos.

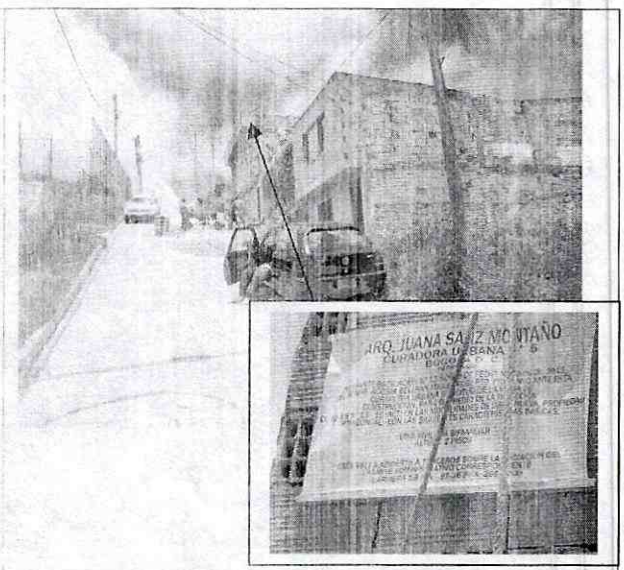
En el momento de la visita técnica al predio de la Calle 72A Sur No 13A-15 Este, en el barrio Juan Rey de la Localidad de San Cristóbal, se encontró una edificación de un nivel en proceso de construcción; en el predio no se evidenciaron procesos de remoción en masa de carácter local, tampoco se encontraron evidencias de procesos de remoción en masa de carácter general en la ladera o zonas aledañas al predio evaluado. A pesar de lo anterior, se advierte que cualquier intervención que se realice, debe tener en cuenta la presencia de la infraestructura aledaña, por lo que el responsable del proyecto debe garantizar en todo momento la estabilidad general del lote y su entorno.

Fotografía No. 1. Predio en donde se desarrollará el proyecto Júpiter II, ubicado en la Calle 72A Sur No 13A-15 Este de la Localidad de San Cristóbal.

Fotografía No. 2. Vista del sector donde se localiza el proyecto de la Calle 72A Sur No 13A-15 Este se evidencia un sector en proceso de consolidación cuyo uso es principalmente residencial.
