DIAGNÓSTICO TÉCNICO – DI-19841
SUBDIRECCIÓN DE ANÁLISIS DE RIESGOS Y EFECTOS DE CAMBIO CLIMÁTICO
GRUPO ASISTENCIA TÉCNICA
EVENTO SIRE 5425428

Actividad de la construcción – Incendio Estructural

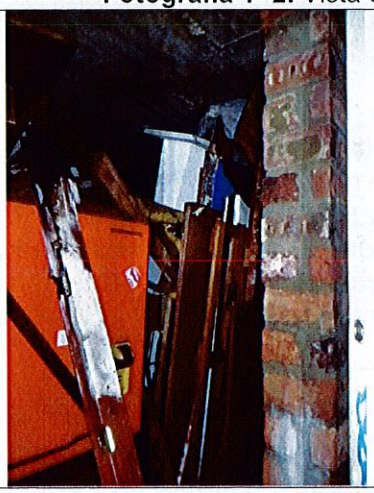
En el predio P1 se presentó un incendio estructural en el segundo nivel, se observa que se incinero la madera y muebles que se encontraban en el interior de la vivienda, así mismo se evidencia quema superficial de los mampuestos, manchas de ceniza y fractura de los vidrios de la ventaneria del segundo nivel, (Ver fotografías 1 a 4).

Fotografía 1 -2. Vista exterior de la vivienda Predio (P1) *(04/11/2023)*

Fotografía 3. Elementos almacenados en la vivienda predio (P1) *(04/11/2023)*

Fotografía 4. Elementos incinerados retirados de la predio (P1) *(04/11/2023)*

- En el caso de no existir restricciones y/o condicionamientos al uso del suelo para el predio de la Carrera 102 127 05 en el sector Catastral Nuevo Corinto de la Localidad de Suba, se le recomienda a los responsables del mismo, implementar acciones para la reparación, mantenimiento y/o mejoramiento de los daños asociados al incendio ocurrido, con el apoyo de personal idóneo, garantizando que se cumplan los requerimientos establecidos por la normatividad vigente, para lo cual se deben tramitar los permisos y licencias respectivos.
- A la Alcaldía Local de Suba desde su competencia, adelantar las acciones administrativas tendientes al seguimiento de las recomendaciones impartidas mediante este diagnóstico técnico, con el objeto de proteger la integridad física de los habitantes del predio visitado.

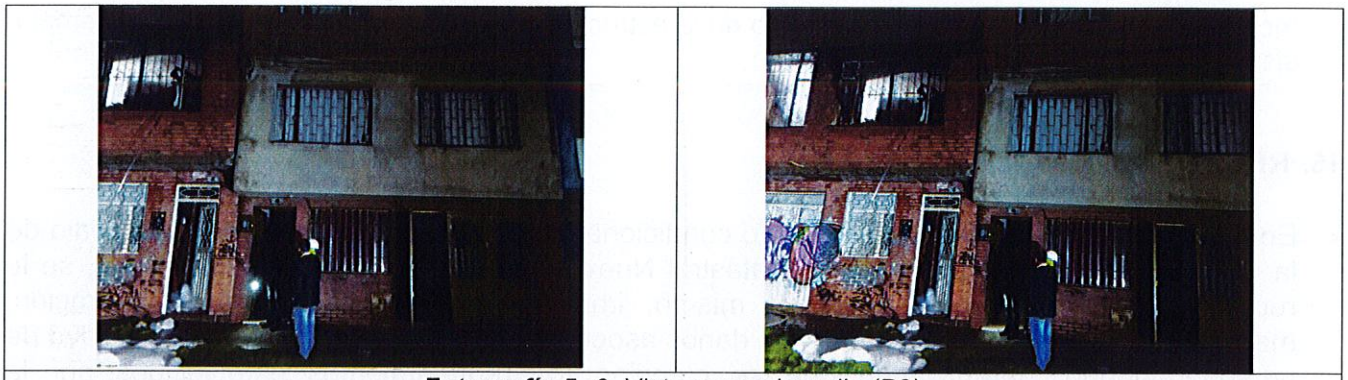
Adicionalmente se inspecciona la vivienda ubicada al costado norte de la vivienda del incidente, predio P2 ubicada en la Carrera 102 127 11, en la cual no se identifican daños estructurales y no estructurales que conforman la edificación, (Ver fotografías 5 y 6).

Fotografía 5 -6. Vista general predio (P2)
