DIAGNÓSTICO TÉCNICO – DI-11912
SUBDIRECCIÓN DE ANÁLISIS DE RIESGOS Y EFECTOS DE CAMBIO CLIMÁTICO
GRUPO ASISTENCIA TÉCNICA
RADICADO IDIGER 2018ER10535

5. ESCENARIO DE RIESGO : Construcciones – Funcionamiento / Operación de edificaciones

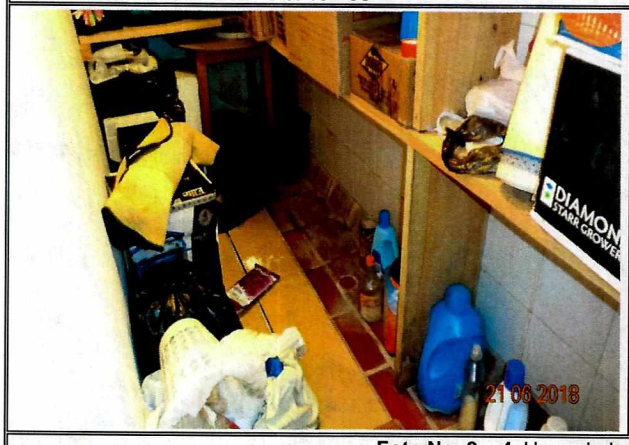
En el predio de la referencia se emplaza una edificación de siete (07) niveles y dos (02) sótanos, construida posiblemente bajo un sistema estructural de pórticos en concreto y muros divisorios y perimetrales en mampostería simple; los sótanos cuentan con muros pantalla en concreto reforzado. En la inspección visual realizada a los sótanos de la edificación se identifican humedades en los muros pantalla que lo conforman sobre el sector de los depósitos, lo que ha generado, en algunos de estos (depósitos), el desprendimiento de baldosas. Las aguas producto de la filtración tienen un color rojizo, situación que se puso evidenciar en las cunetas realizadas para la recolección de las mimas y en las manchas que

Ausencia de adecuadas medidas para el manejo de las aguas de escorrentía superficial y subsuperficial sobre la parte externa de la edificación.

Foto No. 2. Desprendimientos de baldosas en los depósitos

- Al responsable, responsables y/o administradores del Edificio Marques II emplazado en el predio de la Calle 152 No. 13 - 98, Sector Catastral Caobos Salazar de la Localidad de Usaquén, se recomienda adelantar un estudio detallado de ingeniería en donde se analice de manera integral el conjunto suelo estructura, la vulnerabilidad estructural y la estabilidad geotécnica, de tal forma que permita establecer la (s) causa (s) detonante(s) de las humedades y el nivel de afectación estructural que eventualmente pudiera tener la edificación. Estos estudios deberán arrojar la metodología pertinente de intervención que permita mitigar y/o retornar a las condiciones óptimas estructurales para su comportamiento frente a cargas normales (habituales) de servicio y cargas dinámicas; todo esto garantizando que sé que se cumplan los requerimientos establecidos en la Ley 400 de 1997 en el Decreto No. 926 del 19 de marzo de 2010, Reglamento Colombiano de

Construcción Sismo Resistente NSR-10, de acuerdo con la normatividad vigente, para lo cual se deben tramitar los permisos y licencias respectivos.

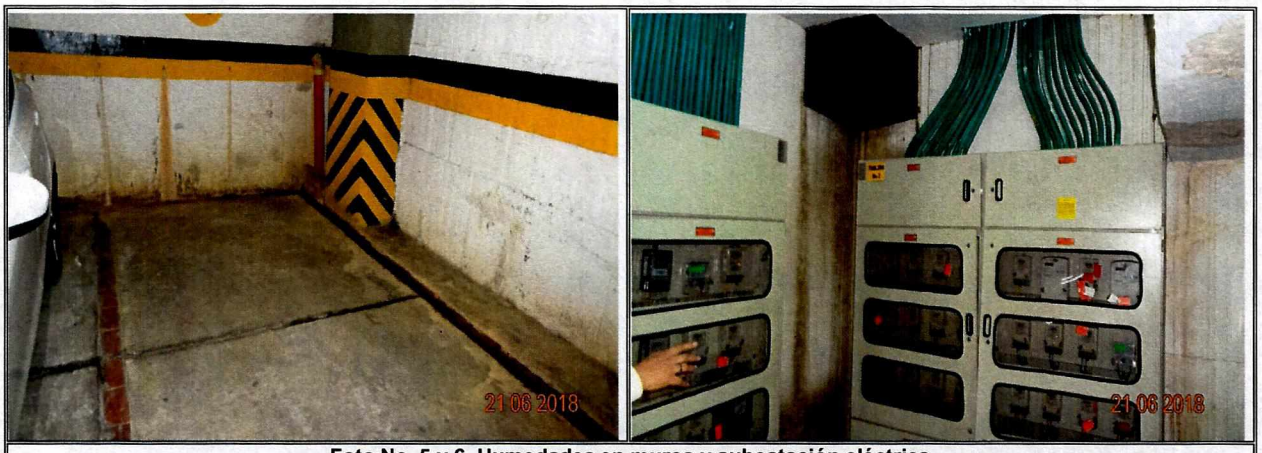
se presentan en los muros. Se destaca, que al momento de la visita técnica no se evidencian daños en los elementos estructurales que conforman la edificación.

Foto No. 3 y 4. Humedades en sector de los depósitos

- Aumento progresivo de los daños (humedades) identificadas en los muros perimetrales de los sótanos de la edificación emplazada en el predio de la Calle 152 No. 13 - 98, Sector Catastral Caobos Salazar de la Localidad de Usaquén.

- Debilitamiento del acero de refuerzo que conforma los muros pantalla del sector del sótano de la edificación emplazada en el predio de la Calle 152 No. 13 - 98, Sector Catastral Caobos Salazar de la Localidad de Usaquén.
