1.1 CONCEPTO DE AMENAZA RUINA Nº CAR:	2750
1.2 ÁREA:	Análisis de Riesgos y Efectos Cambio Climático
1.3 COORDINACIÓN:	Conceptos Técnicos
1.4 REFERENCIA CRUZADA RADICADO IDIGER:	2016ER10295
1.5 RESPUESTA OFICIAL No.	RO-88384

2.1 SOLICITANTE:	ALCALDIA LOCAL DE SANTAFE - SOCIEDAD DE ACTIVOS ESPECIALES (SAE)
2.2 LOCALIDAD:	(3) SANTA FE
2.3 UPZ:	(95) LAS CRUCES
2.4 BARRIO O SECTOR CATASTRAL:	SAN BERNARDO
2.5 DIRECCIÓN:	CALLE 3A No. 10 - 70
2.6 CHIP:	AAA0032TWMS
2.7 FECHA DE VISITA:	JUNIO 22 DE 2016
2.8 POBLACIÓN BENEFICIADA:	1 Persona – 1 Familia
2.9 ÁREA (m2):	300 m² (Aproximadamente)

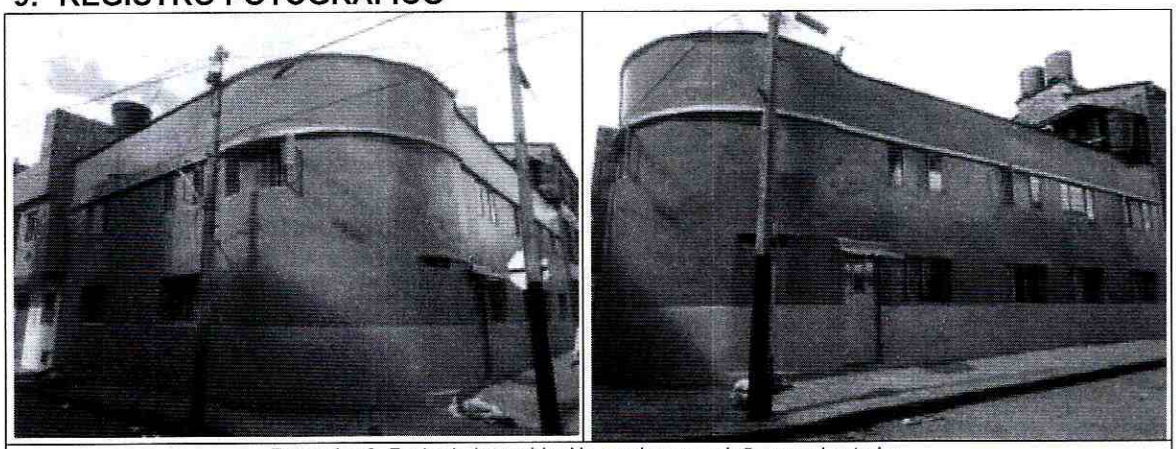
Fotos 1 y 2. Fachada inmueble. No se observan daños en el exterior.

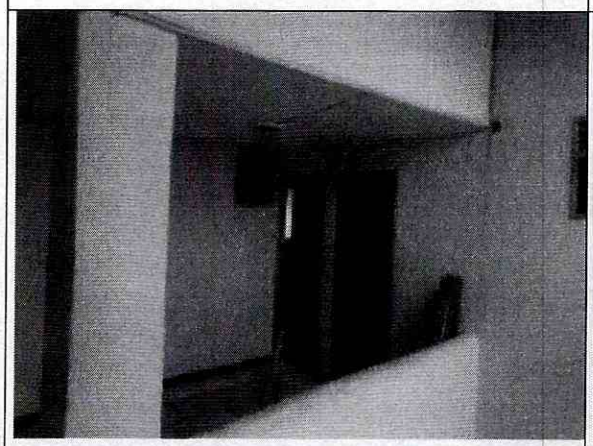
Foto 5. Detalle del segundo piso, posible columna sin daños aparentes.

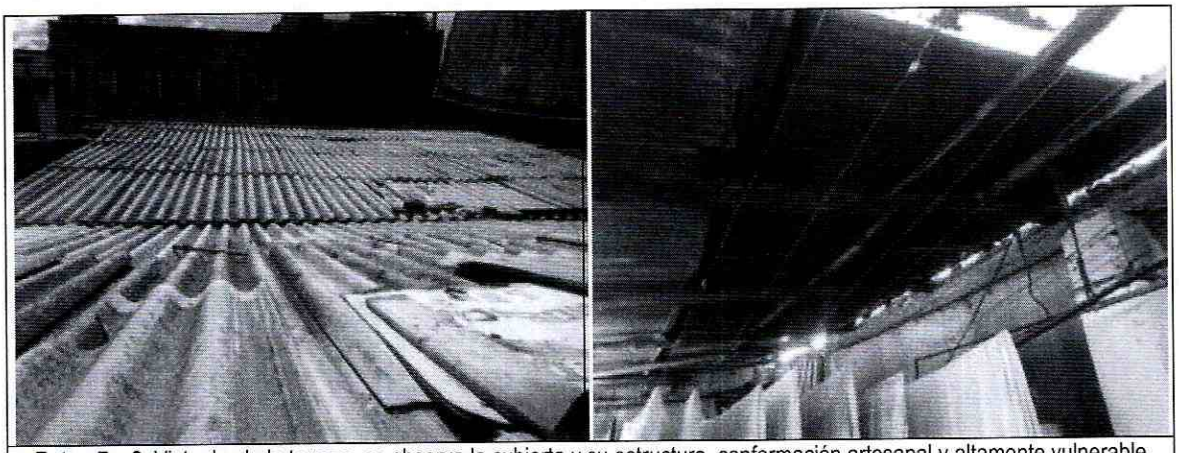
Fotos 7 y 8. Vista desde la terraza, se observa la cubierta y su estructura, conformación artesanal y altamente vulnerable pero sin daños en la actualidad.
