DIAGNÓSTICO TÉCNICO DI-7055
SUBDIRECCIÓN DE EMERGENCIAS
COORDINACIÓN DE ASISTENCIA TÉCNICA
RADICADO FOPAE 2013ER21041

DIRECCIÓN:	Calle 73 A No. 73 A - 34	**ÁREA DIRECTA:**		600m²			
BARRIO:	Santa Maria	**POBLACIÓN ATENDIDA:**		1			
UPZ:	30 – Boyacá Real	**FAMILIAS**	1	**ADULTOS**	5	**NIÑOS**	0
LOCALIDAD:	10 - Engativá	**PREDIOS EVALUADOS**		1			
CHIP	AAA0061JXRJ	**DOCUMENTO REMISORIO**		CR-17035

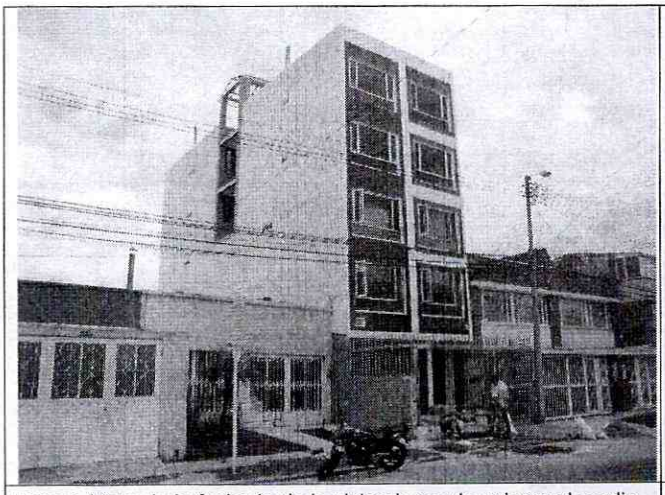
Finalmente, es importante mencionar que el proyecto urbanístico que se desarrolló en el predio de la Calle 73 A No. 73 A – 24, posiblemente no tuvo en cuenta la susceptibilidad, vulnerabilidad y/o fragilidad de la infraestructura pre-existente en el predio de la Calle 73 A No. 73 A – 34, independiente de su grado de vulnerabilidad y debe contemplar las obras adecuadas para mitigar el impacto generado por las actividades de excavación sobre el

Foto 1. Vista de la fachada de la vivienda emplazada en el predio de la Calle 73 A No. 73 A – 34 y de la obra vecina con numeral 24.

- Al responsable o responsables de la construcción del proyecto urbanístico que se adelantó en el predio de la Calle 73 A No. 73 A - 24, verificar las actas de vecindad a fin de constatar las condiciones de la vivienda afectada antes de iniciadas las obras y compararlas con las condiciones actuales, para poder establecer si o no se han presentado afectaciones durante la ejecución del proyecto; en caso afirmativo implementar las acciones necesarias, que garanticen llevar los predios a las condiciones de estabilidad y habitabilidad que tenían antes de iniciadas las labores en obra, acciones que deberán implementarse con el apoyo de personal idóneo.

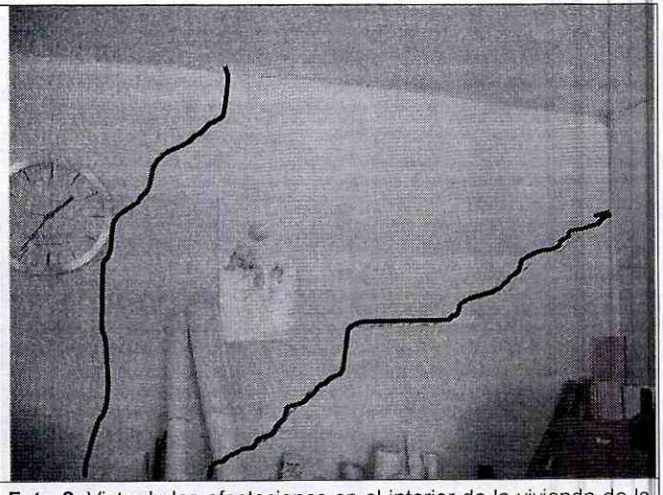
Adicionalmente se observa un pandeo importante en los marcos de las ventanas y del portón de acceso al parqueadero, situación que posiblemente indique un avance del asentamiento hacia el interior de la vivienda, situación que pudiere comprometer la totalidad de la estabilidad de la misma, razón por la cual se recomienda la restricción parcial de uso de los espacios del costado oriental de la misma, donde se ubican un parqueadero y dos habitaciones.

Foto 2. Vista de las afectaciones en el interior de la vivienda de la Calle 73 A No. 73 A – 34.

- Mantener la restricción parcial de uso de de los espacios del costado oriental de la vivienda emplazada en el predio de la Calle 73 A No. 73 A - 34, del sector catastral Santa María, en la Localidad de Engativá, hasta tanto se garantice la estabilidad y habitabilidad de la estructura afectada.

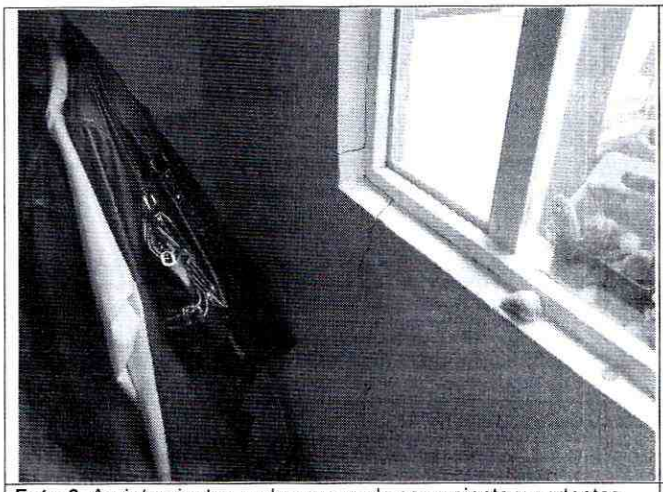
Durante la visita técnica se pudo observar un asentamiento localizado hacia el costado oriental de la vivienda, en la zona vecina con el edificio construido, se observan agrietamientos de tendencias diagonales y longitudinales y de hasta 1 cm de aberturas aproximadamente en el muro de cerramiento de los espacios del costado oriental y en los muros de cerramiento exteriores hacia la fachada principal, hacia el costado sur.

Foto 3. Agrietamientos en los muros de cerramiento y portantes del costado oriental la vivienda.

No.	NOMBRE	DIRECCIÓN	P	A	N	DAÑOS
1	Adriana Carrasquilla	Calle 73 A No. 73 A - 34	5	5	0	Agrietamientos generalizados de tendencias diagonales y longitudinales, de hasta 1cm de aberturas aproximadamente, en el muro de cerramiento del costado oriental de la vivienda, evidenciando un asentamiento localizado hacia este costado.

- A la Alcaldía Local de Engativá, adelantar las medidas administrativas pertinentes con el fin de identificar el responsable y/o responsables de adelantar, en caso de no existir restricciones, las intervenciones tendientes a reparar o rehabilitar los elementos estructurales y no estructurales de la vivienda emplazada en el predio de la Calle 73 A No. 73 A - 34, del sector catastral Santa María, en la Localidad de Engativá, con el fin de devolverle a dicha vivienda las condiciones de habitabilidad y estabilidad estructural original. Actividades en las que deberá constarse con apoyo de personal idóneo, y cumplir los niveles de seguridad exigidos por la normativa y con el Decreto No. 926 del 19 de

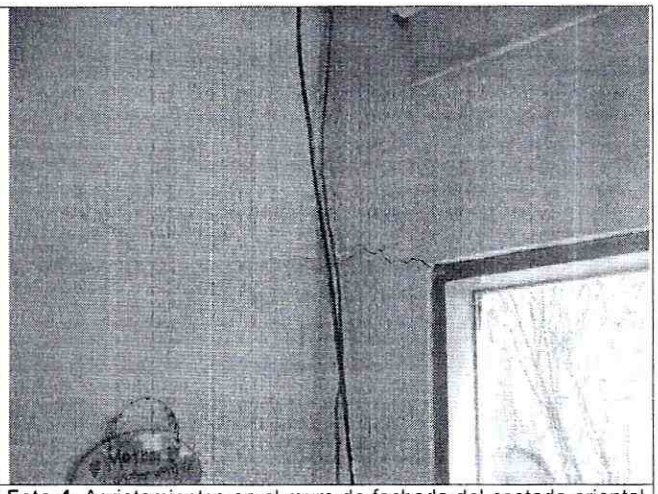
Foto 4. Agrietamientos en el muro de fachada del costado oriental de la vivienda.
