DIAGNÓSTICO TÉCNICO – DI-15718
SUBDIRECCIÓN DE ANÁLISIS DE RIESGOS Y EFECTOS DEL CAMBIO CLIMÁTICO
GRUPO ASISTENCIA TÉCNICA
EVENTO SIRE 5376633

5. ESCENARIO DE RIESGO: Movimiento en masa.

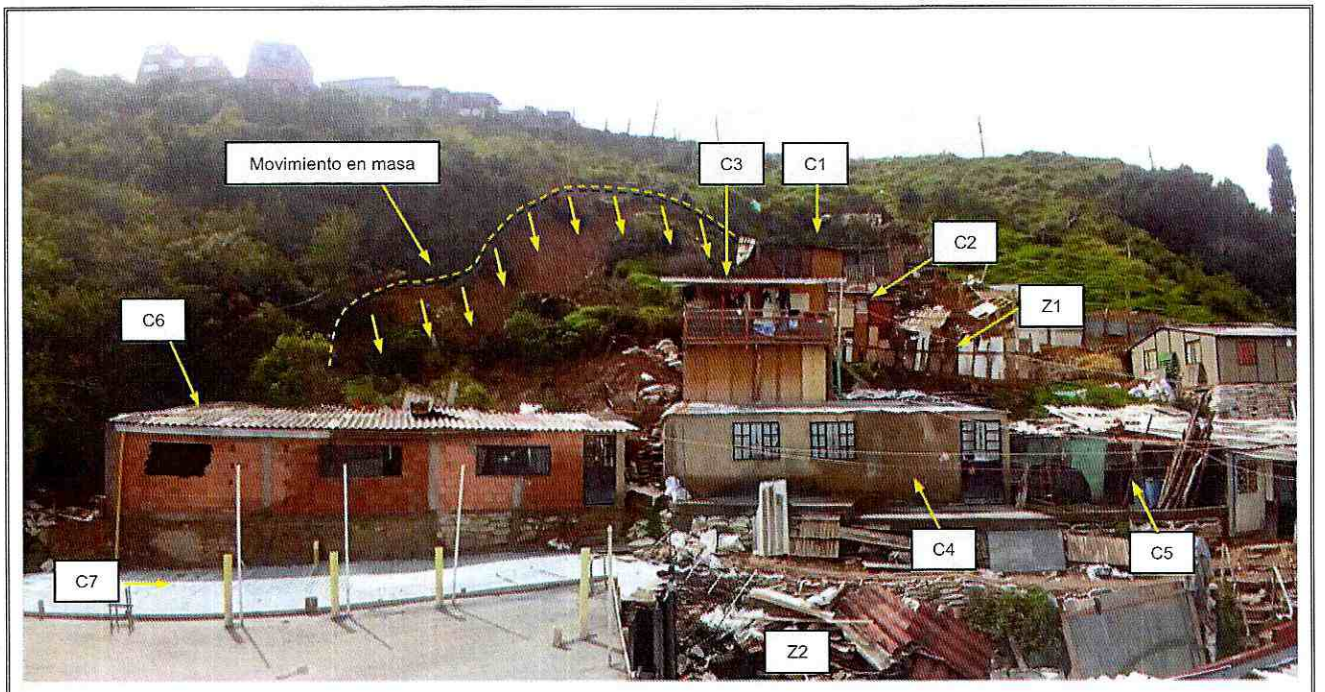
En atención al evento SIRE 5376633, personal técnico del Instituto Distrital de Gestión de Riesgos y Cambio Climático – IDIGER, realizó visita al sector donde se localizan los predios de la Diagonal 2 A Sur No. 6 A – 32 Este y la Calle 2 Sur No. 7 A – 71 Este, en una zona de ladera de pendiente alta, consolidada parcialmente urbanísticamente y con vías de acceso vehicular y peatonal sin pavimentar. Las edificaciones ubicadas en el sector corresponden a construcciones de uno y dos niveles y dadas las condiciones topográficas del terreno para el emplazamiento de las mismas, se ha requerido la implementación de taludes de corte y/o relleno. Hacia la parte alta del sector se ubica una amplia zona verde cubierta de pastos, arbustos y árboles (ver fotografía 1).

Las construcciones C1, C2 y C5 (ver fotografías 1, 3 y 8), corresponden a unidades habitacionales de un nivel, conformadas con elementos de madera y láminas metálicas y cubierta en tejas de zinc apoyadas sobre correas de madera. La construcción C3 (ver fotografías 1 y 6), corresponde a una unidad habitacional de dos niveles conformada también con elementos de madera, entrepisos en listones de madera y cubierta en tejas de zinc apoyadas sobre correas de madera. Las construcciones C4, C6 y C7 (ver fotografías 1, 7 y 9), corresponden a unidades habitacionales de un nivel y se encuentran conformadas bajo un sistema estructural de mampostería parcialmente confinada con cubierta en tejas de zinc y fibrocemento apoyadas sobre correas metálicas y de madera. Es de notar que las construcciones inspeccionadas al parecer corresponden a edificaciones construidas de manera informal.

Fotografía 1. Vista del sector inspeccionado en donde se observa el movimiento en masa y las construcciones C1, C2, C3, C4, C5, C6 y C7 y las zonas Z1 y Z2

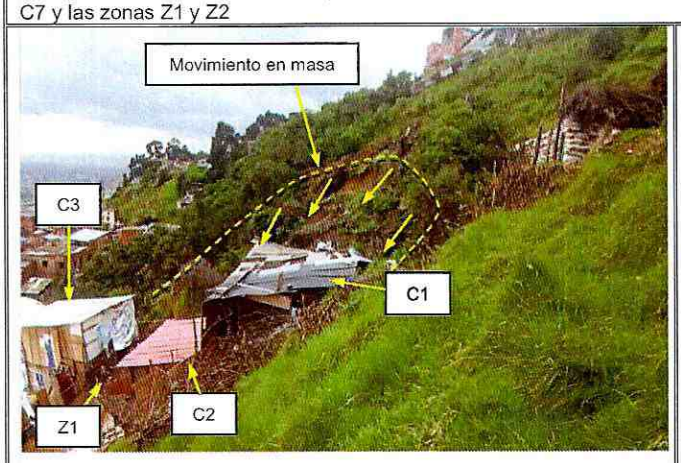
Fotografía 2. Vista del sector inspeccionado en donde se observa el movimiento en masa y las construcciones C1, C2, C3 y la zona Z1.

Fotografía 3. Vista de las construcciones C1 y C2 y del movimiento en masa.

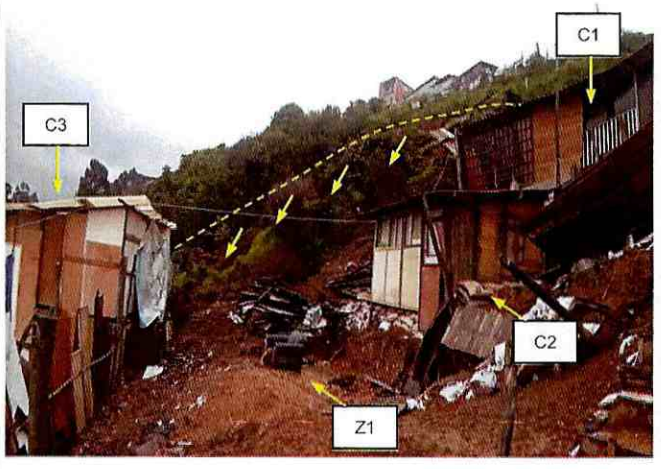
Fotografía 4. Vista de las construcciones C1, C2, C3, de la Zona Z1 (terreno sin construcción) y del movimiento en masa.

Fotografía 5. Colapso de cerramientos de la construcción C1 por el empuje del material movilizado por el movimiento en masa

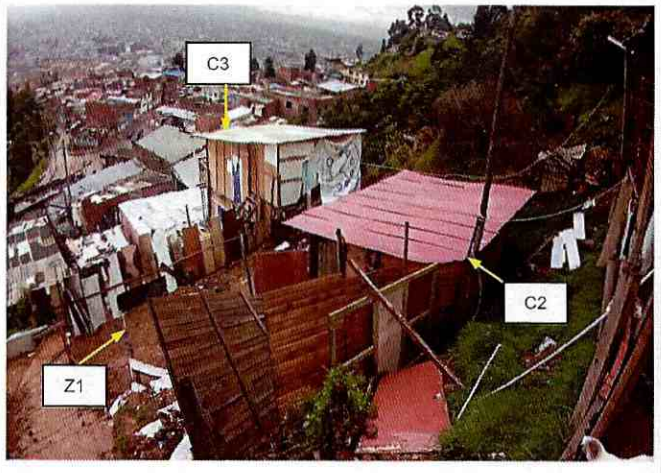
Fotografía 6. Vista de las construcciones C2 y C3 y de la zona Z1 que corresponde a un terreno sin construcción alguna.

Fotografía 7. Vista de la construcción identificada en el presente informe como C4.

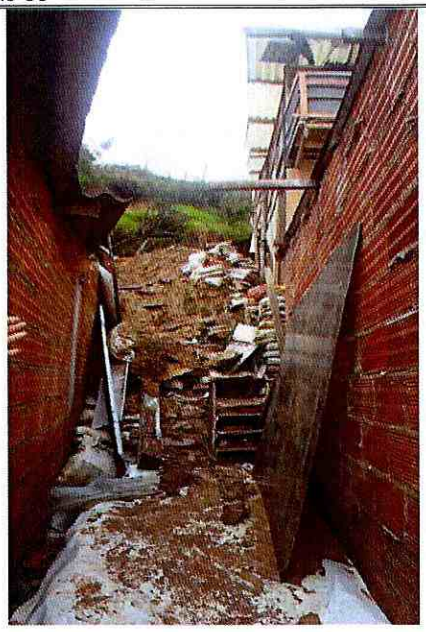
Fotografía 10. Flujo de materiales que impacto los cerramientos de la construcción C3 y C6.

Fotografía 11. Vista del colapso del cerramiento oriental de la construcción C6.
