1.1 CONCEPTO TÉCNICO No.	**CT-7354**
1.2 ÁREA:	Análisis y Mitigación de Riesgos
1.3 COORDINACIÓN:	Estudios y Conceptos Técnicos
1.4 REFERENCIA CRUZADA RADICADO FOPAE:	2014ER1968
1.5 RESPUESTA OFICIAL No.	**RO-69201**

2.1 SOLICITANTE:	Edwin Alberto Palacio
2.2 PROYECTO:	Calle 74 Sur No. 13B-19 Este
2.3 LOCALIDAD:	4. San Cristóbal
2.4 UPZ:	51. Los libertadores
2.5 BARRIO O SECTOR CATASTRAL:	Juan Rey Sur
2.6 DIRECCIÓN:	Calle 74 Sur No. 13B-19 Este (**)
2.7 CHIP:	AAA0142PWFZ(**)
2.8 MANZANA CATASTRAL:	11
2.9 PREDIO CATASTRAL:	28
2.10 ÁREA (Ha):	(*)
2.11 FECHA DE VISITA: **FECHA DE EMISIÓN:**	Marzo 4 de 2014 Junio 30 de 2014

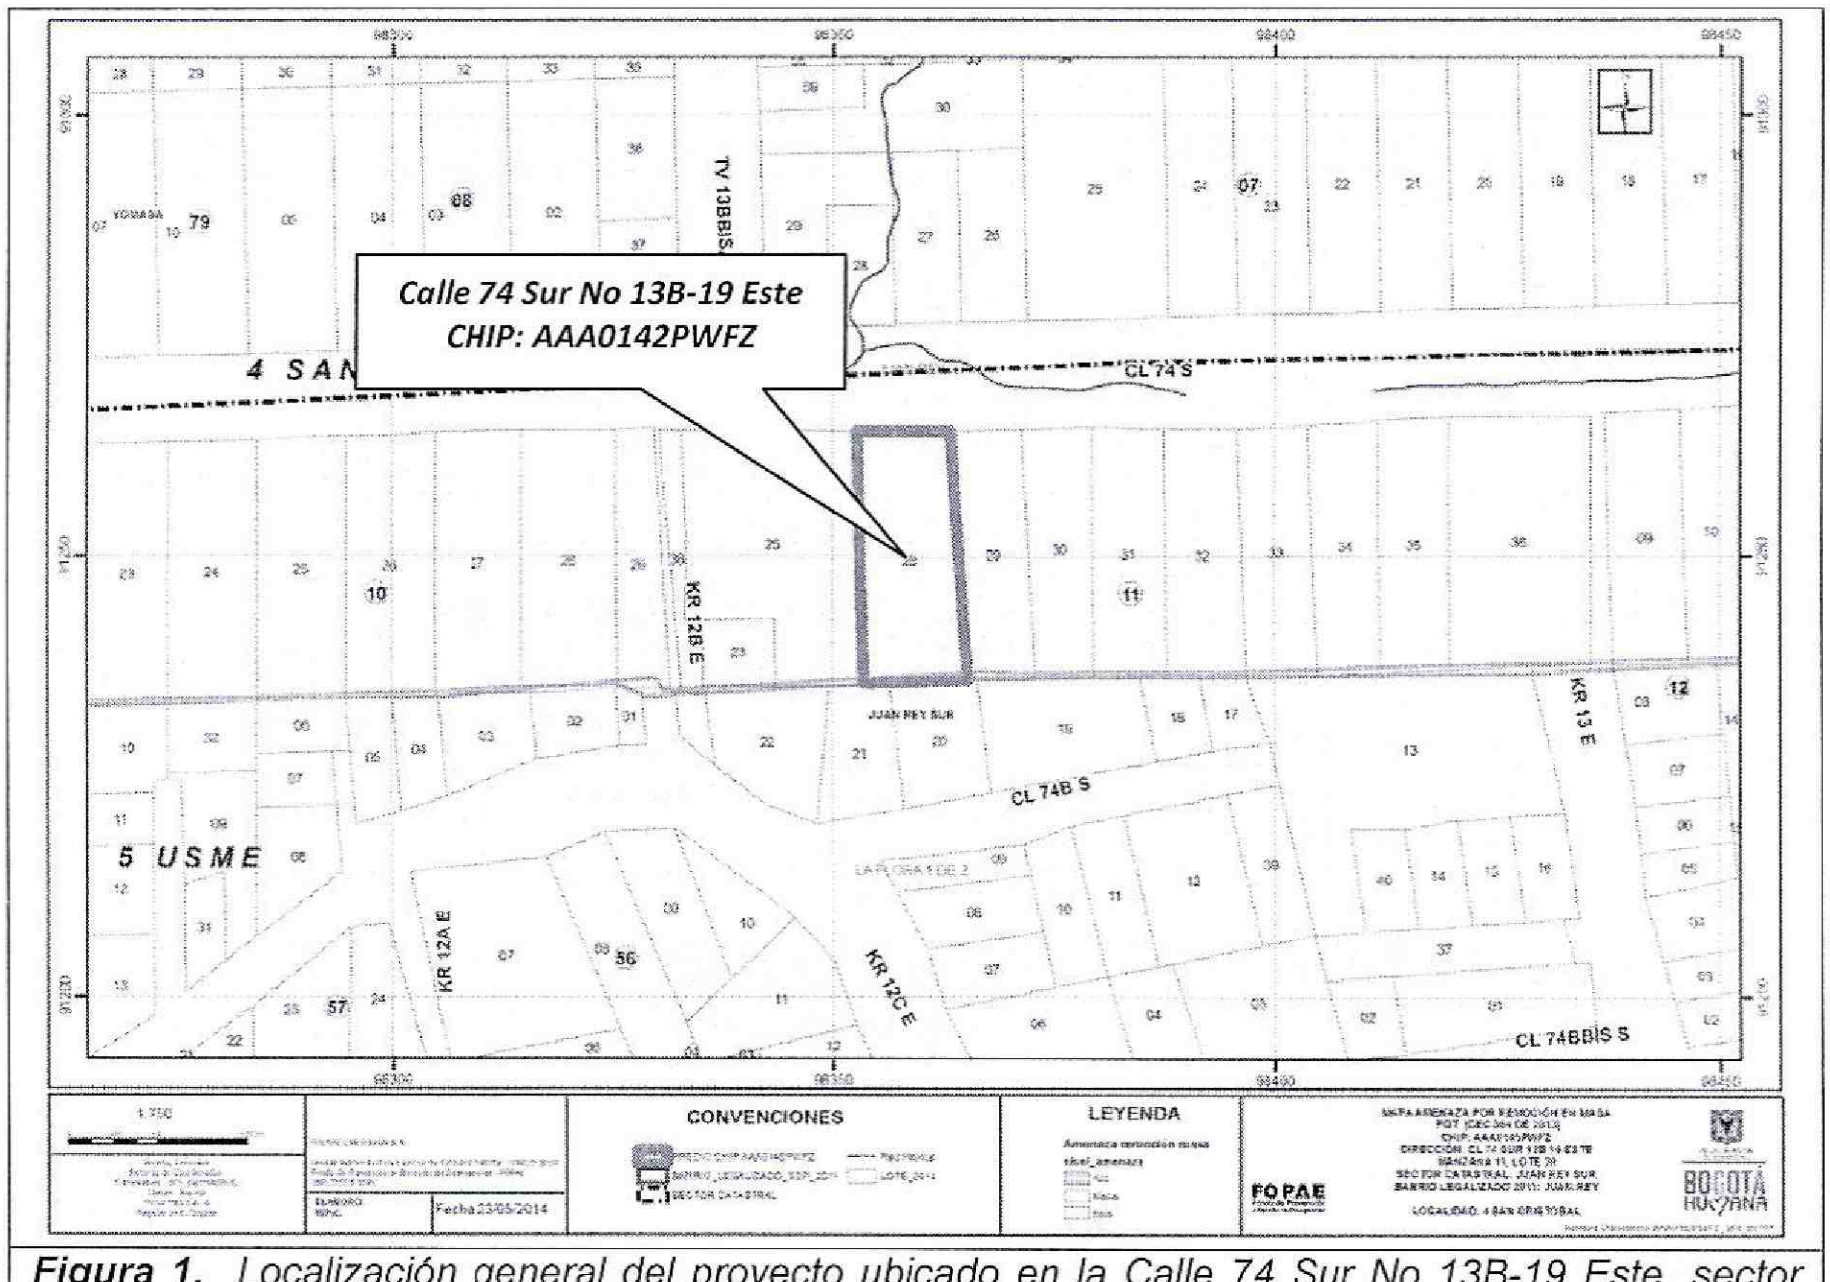
Conforme con el plano normativo de "Amenaza por Remoción en Masa" del Plan de Ordenamiento Territorial de Bogotá – POT, el sector del proyecto ubicado en la Calle 74 Sur No 13B-19 Este, de la Localidad de San Cristóbal, se encuentra en una zona de AMENAZA MEDIA por procesos de remoción en masa (Figura 1).

Figura 1. *Localización general del proyecto ubicado en la Calle 74 Sur No 13B-19 Este, sector catastral Juan Rey Sur de la Localidad de San Cristóbal, en el Plano Normativo de Amenaza por Remoción en Masa del POT (Decreto 364 de 2013), el cual se encuentra en amenaza MEDIA.*

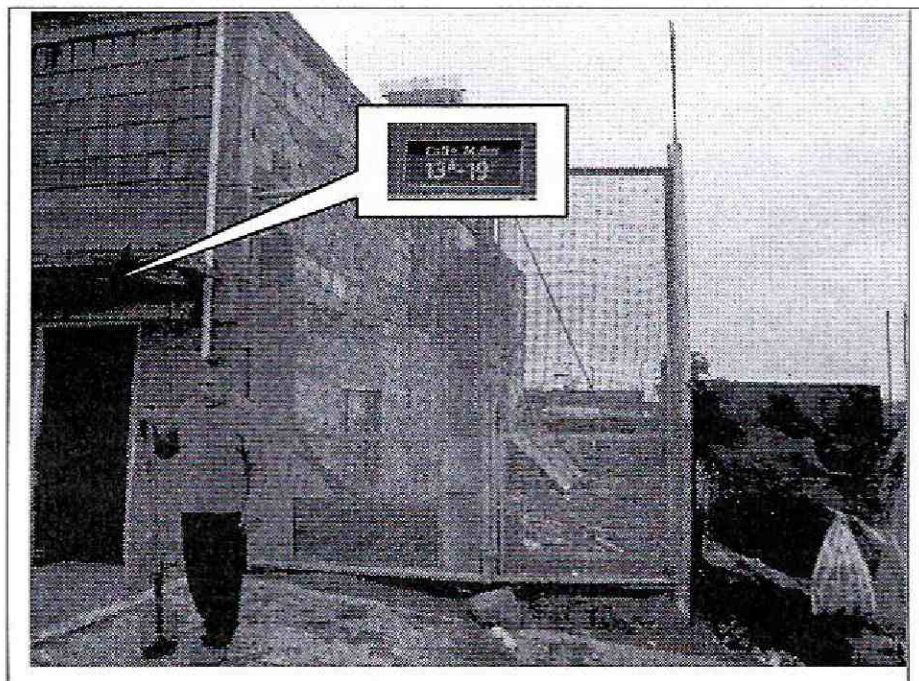
En el mapa de procesos del citado estudio no se cartografiaron procesos de remoción en masa en inmediaciones del predio objeto del presente concepto técnico.

La zona de interés cuenta con un uso de suelo urbano, que corresponde a un sector consolidado con densidad de construcción alta, en un terreno con pendiente media a baja, con vías en afirmado. En el sector se encuentran edificaciones de hasta dos (2) pisos de altura, en las cuales predomina el sistema estructural de mampostería confinada y pórticos en concreto reforzado, teniendo en cuenta que la consideración anterior obedece a una inspección visual al exterior de las edificaciones existentes en la zona, por lo cual se considera limitada.
