1.1 CONCEPTO TÉCNICO No. CT:	**6942**
1.2 ÁREA:	Técnica y de Gestión
1.3 COORDINACIÓN:	Investigación y Desarrollo
1.4 REFERENCIA CRUZADA RADICADO FOPAE:	2013ER8718
1.5 RESPUESTA OFICIAL No.	RO-63757

2.1 SOLICITANTE:	CURADURÍA URBANA No. 1
2.2 PROYECTO:	COMERCIO VECINAL Y VIVIENDA UNIFAMILIAR
2.3 LOCALIDAD:	17. La Candelaria
2.4 UPZ:	94. La Candelaria
2.5 BARRIO O SECTOR CATASTRAL:	Belén
2.6 DIRECCIÓN:	Calle 6B No 2-50 Este (*)
2.7 CHIP:	AAA0033FEOM (*)
2.8 MANZANA CATASTRAL:	08
2.9 PREDIO CATASTRAL:	01
2.10 ÁREA (Ha):	0.0106(**)
2.11 FECHA DE VISITA:	Junio 20 de 2013

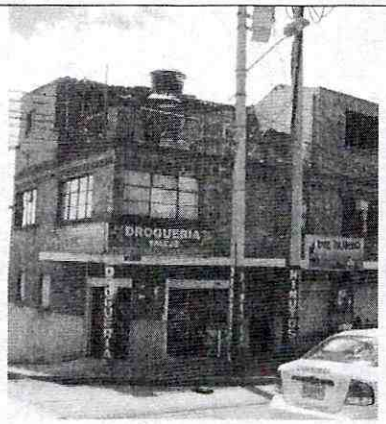
En el momento de la visita, en el predio objeto del presente concepto, se encontró una (1) edificación de tres (3) pisos de altura construida en mampostería simple, sin evidencias de afectación por procesos de remoción en masa de carácter local, ni de carácter general en el área del proyecto o sus zonas aledañas. (Fotografías No. 1 y 2).

Fotografía No. 1. Vista general del predio en donde se desarrollará el proyecto, ubicado en la Calle 6B No 2-50 Este de la localidad de La Candelaria.

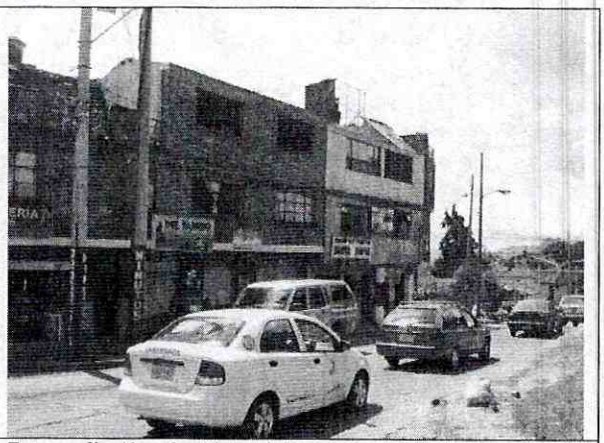
Fotografía No. 3. Vista del sector donde se localiza el proyecto de Calle 6B No 2-50 Este, se evidencia un sector consolidado cuyo uso es principalmente comercial.
