1.1 CONCEPTO TÉCNICO No. CT:	**7187**
1.2 ÁREA:	Análisis y Mitigación del Riesgo
1.3 COORDINACIÓN:	Estudios y Conceptos Técnico
1.4 REFERENCIA CRUZADA RADICADO FOPAE:	2013ER23970
1.5 RESPUESTA OFICIAL No.	RO-66273

2.1 SOLICITANTE:	Curaduría Urbana No. 5
2.2 PROYECTO:	Carrera 3C Este 41 B-17 Sur
2.3 LOCALIDAD:	4. San Cristóbal
2.4 UPZ:	50. La Gloria
2.5 BARRIO O SECTOR CATASTRAL:	La Gloria Baja
2.6 DIRECCIÓN:	Carrera 3C Este 41 B-17 Sur(*)
2.7 CHIP:	AAA0003OUNX(*)
2.8 MANZANA CATASTRAL:	04
2.9 PREDIO CATASTRAL:	25
2.10 ÁREA (Ha):	0.005077
2.11 FECHA DE VISITA:	Noviembre 21 de 2013

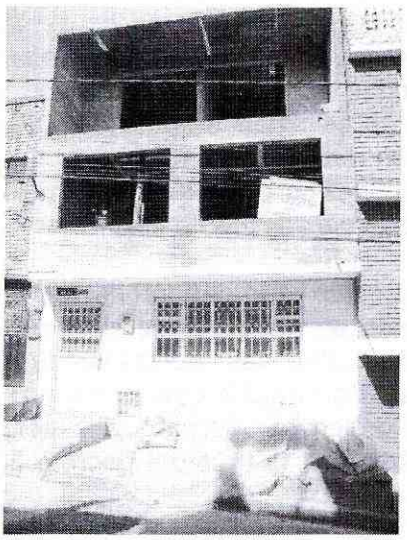
La zona de interés cuenta con un uso de suelo urbano, que corresponde a un sector consolidado con densidad de construcción alta principalmente residencial, en un terreno con pendiente baja, contando con vías principales pavimentadas y sistemas de recolección de aguas lluvias y aguas residuales. En el sector se encuentran edificaciones hasta de cuatro (4) pisos de altura, las cuales cuentan con varios sistemas estructurales entre los que se destacan mampostería parcialmente confinada y mampostería simple, en el momento de la verificación técnica adelantada, las edificaciones de la zona no evidenciaban daños o patologías que permitan identificar o definir la presencia de procesos de remoción en masa en el área del proyecto (Fotografía 1 y 2).

Con base en la inspección visual realizada al momento de la visita técnica, se identificó que sobre el predio de la Carrera 3C Este 41 B-17 Sur, de la Localidad de San Cristóbal, se emplaza una edificación de cuatro (4) niveles, concebida en mampostería parcialmente confinada por columnas en concreto, la cual tampoco refleja afectaciones por procesos de remoción en masa de carácter local y/o general, ya que no se encontraron evidencias de ellos en la zona de influencia del proyecto. A pesar de lo anterior, se advierte que cualquier intervención que se realice, debe tener en cuenta la presencia de la infraestructura aledaña, por lo que el responsable del proyecto debe garantizar en todo momento la estabilidad general del lote y su entorno, lo anterior enmarcado en los Artículos 15 y 16 del Decreto 332 de 2004.

Foto 1. Predio en donde se desarrollará el proyecto ubicado en la Carrera 3C Este # 41B-17 Sur de la Localidad de San Cristóbal.

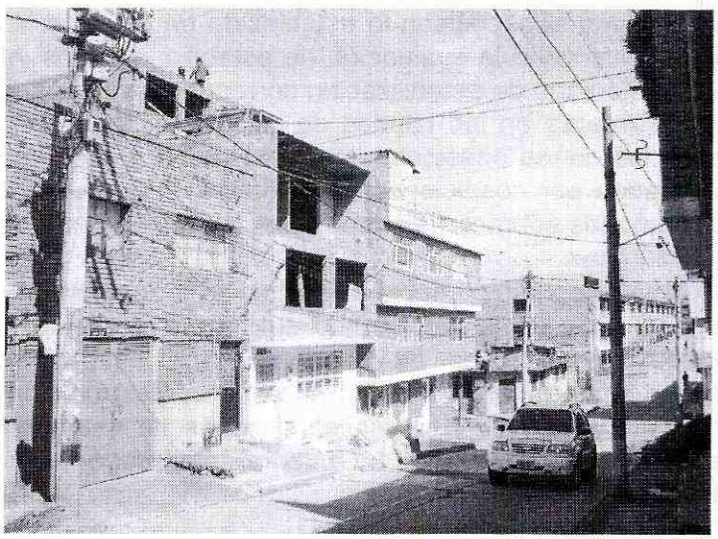
Es importante destacar que durante la visita técnica realizada, se identificó que la construcción existente se encuentra en proceso constructivo principalmente en lo que parece ser la generación de un cuarto nivel; razón por la cual se recuerda lo siguiente:

Foto 2. Vista del sector donde se localiza el proyecto de la Carrera 3C Este # 41B-17 Sur. Adicionalmente se evidencia las acciones constructivas que se vienen adelantado sobre el cuarto nivel.
