1.1 CONCEPTO TÉCNICO No.	CT-7552
1.2 ÁREA:	Análisis y Mitigación de Riesgos
1.3 COORDINACIÓN:	Estudios y Conceptos Técnicos
1.4 REFERENCIA CRUZADA RADICADO FOPAE:	2014ER14491
1.5 RESPUESTA OFICIAL No.	RO-72165

2.1 SOLICITANTE:	Curaduría Urbana No 4
2.2 PROYECTO:	"Vivienda" (*)
2.3 LOCALIDAD:	4. San Cristóbal
2.4 UPZ:	34. 20 de Julio
2.5 BARRIO O SECTOR CATASTRAL:	Barrio Córdoba
2.6 DIRECCIÓN:	Calle 28 Sur No 2 A – 09 Este (*)
2.7 CHIP:	AAA0002NBYX (*)
2.8 MANZANA CATASTRAL:	05
2.9 PREDIO CATASTRAL:	20
2.10 ÁREA (Ha):	0.009 Ha (*)
2.11 FECHA DE VISITA:	12 de agosto de 2014

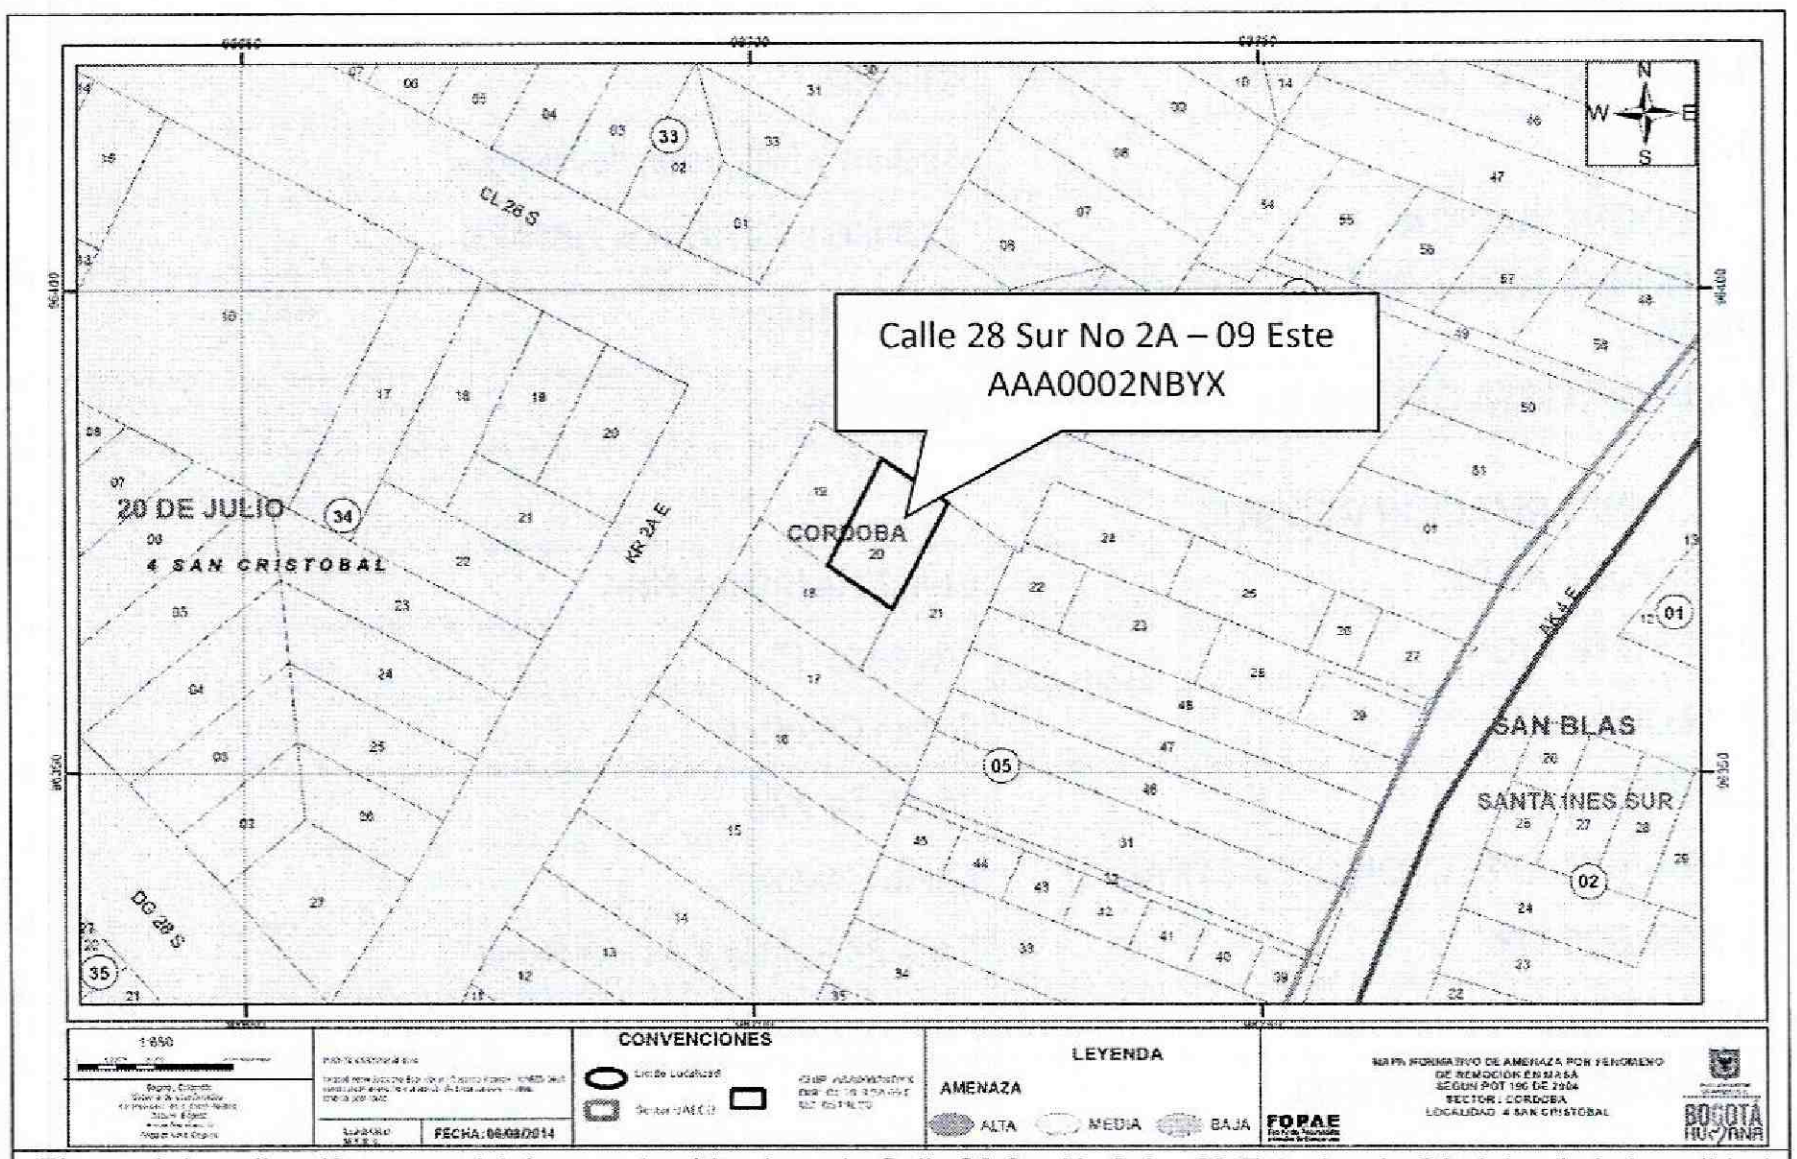
Conforme con el plano normativo de "Amenaza por Remoción en Masa" del Plan de Ordenamiento Territorial de Bogotá – POT, el sector del proyecto ubicado en la Calle 28 Sur No 2 A – 09 Este de la localidad de San Cristóbal, se encuentra en una zona de AMENAZA MEDIA por procesos de remoción en masa (Figura 1).

Figura 1. *Localización general del proyecto ubicado en la Calle 28 Sur No 2 A – 09 Este, barrio Córdoba de la Localidad de San Cristóbal en el Plano Normativo de Amenaza por Remoción en Masa del POT (Decreto 190 de 2004), el cual se encuentra en Amenaza Media.*
