1 INFORMACIÓN DE REFERENCIA

1.1 CONCEPTO TÉCNICO No. CT:	**CT-8324**
1.2 DEPENDENCIA	Análisis de Riesgos y Efectos de Cambio Climático
1.3 ÁREA FUNCIONAL:	Conceptos para Planificación Territorial
1.4 CARTA REMISORIA No.	**CR-29310**

2.1 SOLICITANTE:	Secretaría Distrital de Hábitat
2.2 LOCALIDAD:	18. Rafael Uribe Uribe
2.3 UPZ/UPR:	54. Marruecos
2.4 BARRIO:	Marco Fidel Suarez IV Danubio
2.5 ÁREA (Ha):	0.12
2.6 FECHA DE VISITA:	24 de agosto de 2017 – Visita evaluación de amenaza 15 de noviembre de 2017 – Visita evaluación de vulnerabilidad
2.7 FECHA DE ELABORACIÓN	23 de febrero de 2018
2.8 TIPO DE RIESGO:	Movimientos en masa
2.9 VIGENCIA:	La vigencia del presente concepto está en función de las condiciones físicas del desarrollo que sirvieron para las evaluaciones de amenaza, vulnerabilidad y riesgo; por lo tanto, si se producen cambios significativos en las mencionadas condiciones éste deberá ser ajustado.

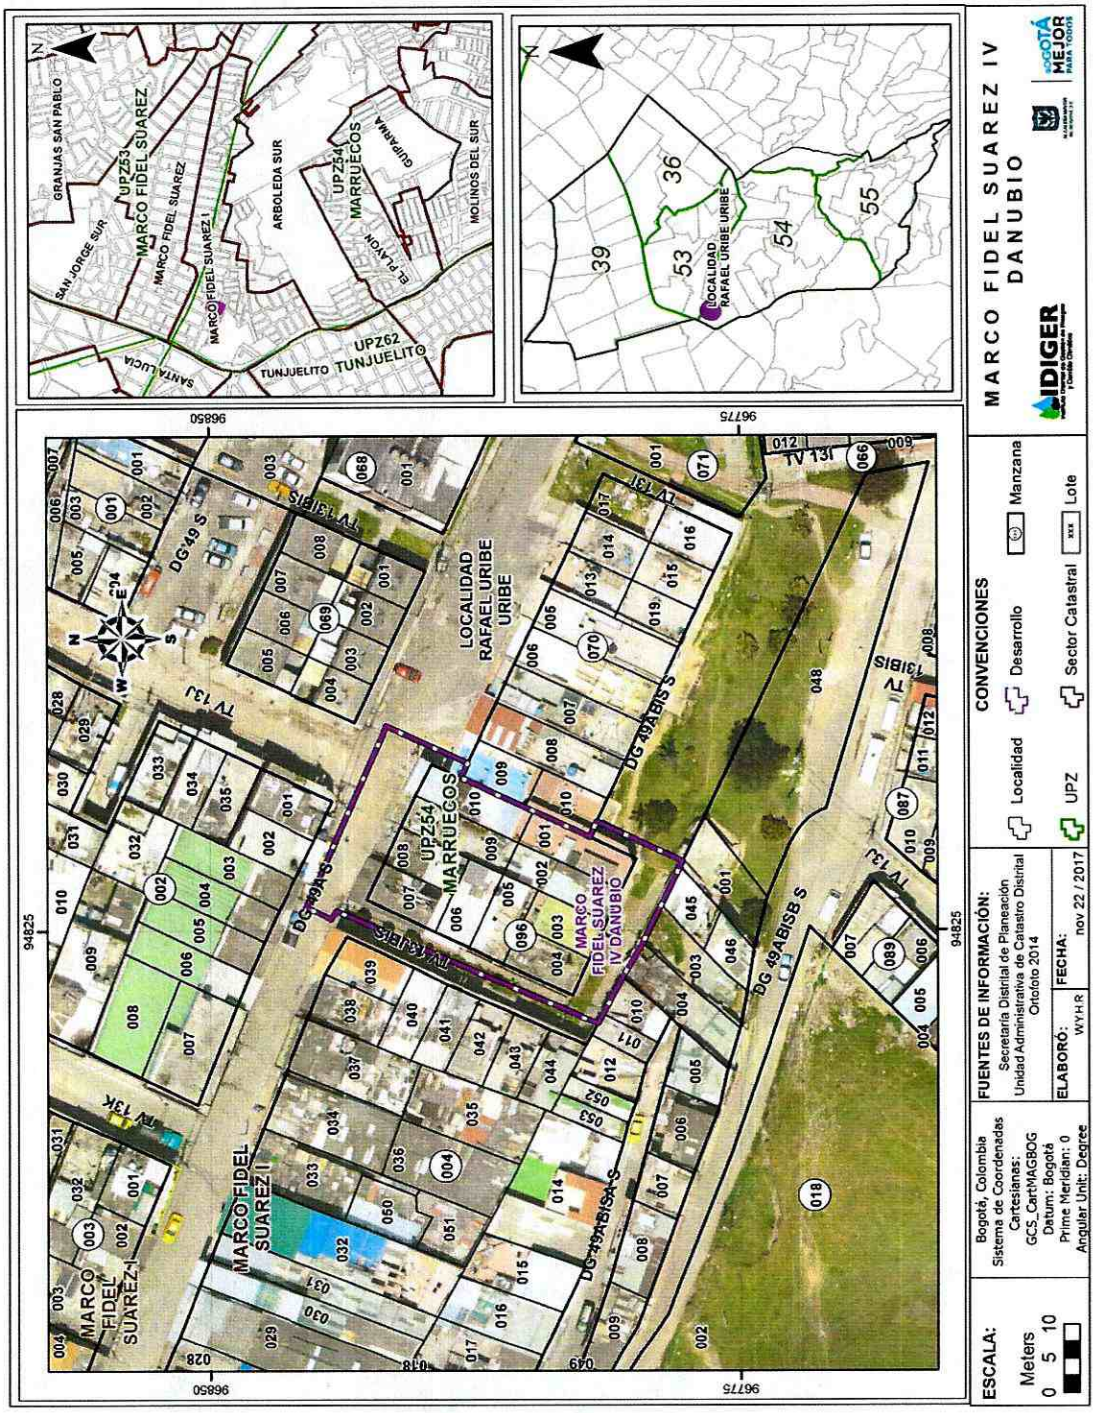
Figura 1. Localización general del desarrollo Marco Fidel Suarez VI Danubio, Localidad Rafael Uribe Uribe

En la elaboración del presente concepto se empleó la información predial y de construcciones obtenida del portal de mapas de Bogotá de IDECA que cubre el polígono del desarrollo Marco Fidel Suarez IV Danubio suministrado al IDIGER por la SDHT mediante correo electrónico de fecha 16 de diciembre de 2016. De acuerdo con la citada base predial el desarrollo abarca 1 manzana y 10 predios, información que se detalla en la Tabla 2. El mapa de la localización y la distribución predial se muestran en la Figura 1.

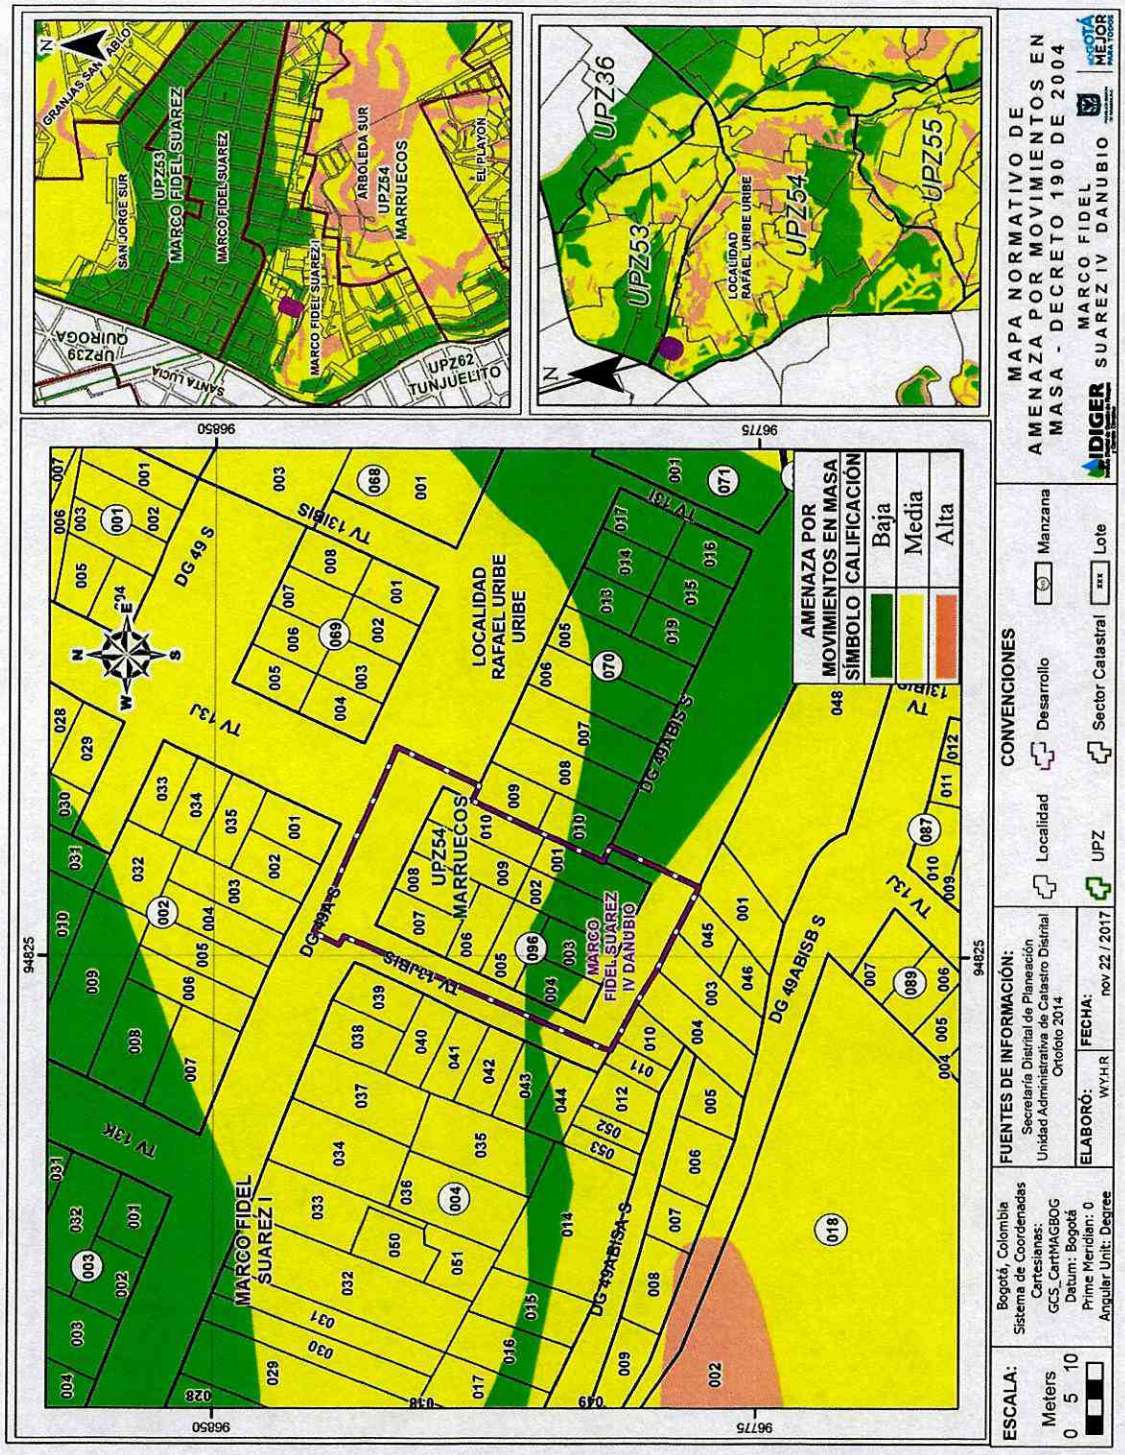
Figura 2. Localización general del polígono de estudio perteneciente al desarrollo Marco Fidel Suarez IV Danubio - Zonificación de Amenaza por Procesos de Remoción en Masa de acuerdo con el plano normativo del POT 2004.

En la Figura 2 se muestra el polígono de localización del desarrollo Marco Fidel Suarez IV Danubio de la localidad de Rafael Uribe Uribe, el cual se encuentra en una zona de amenaza media y baja por movimientos en masa según el citado plano normativo, cuya escala de salida es 1:10.000.

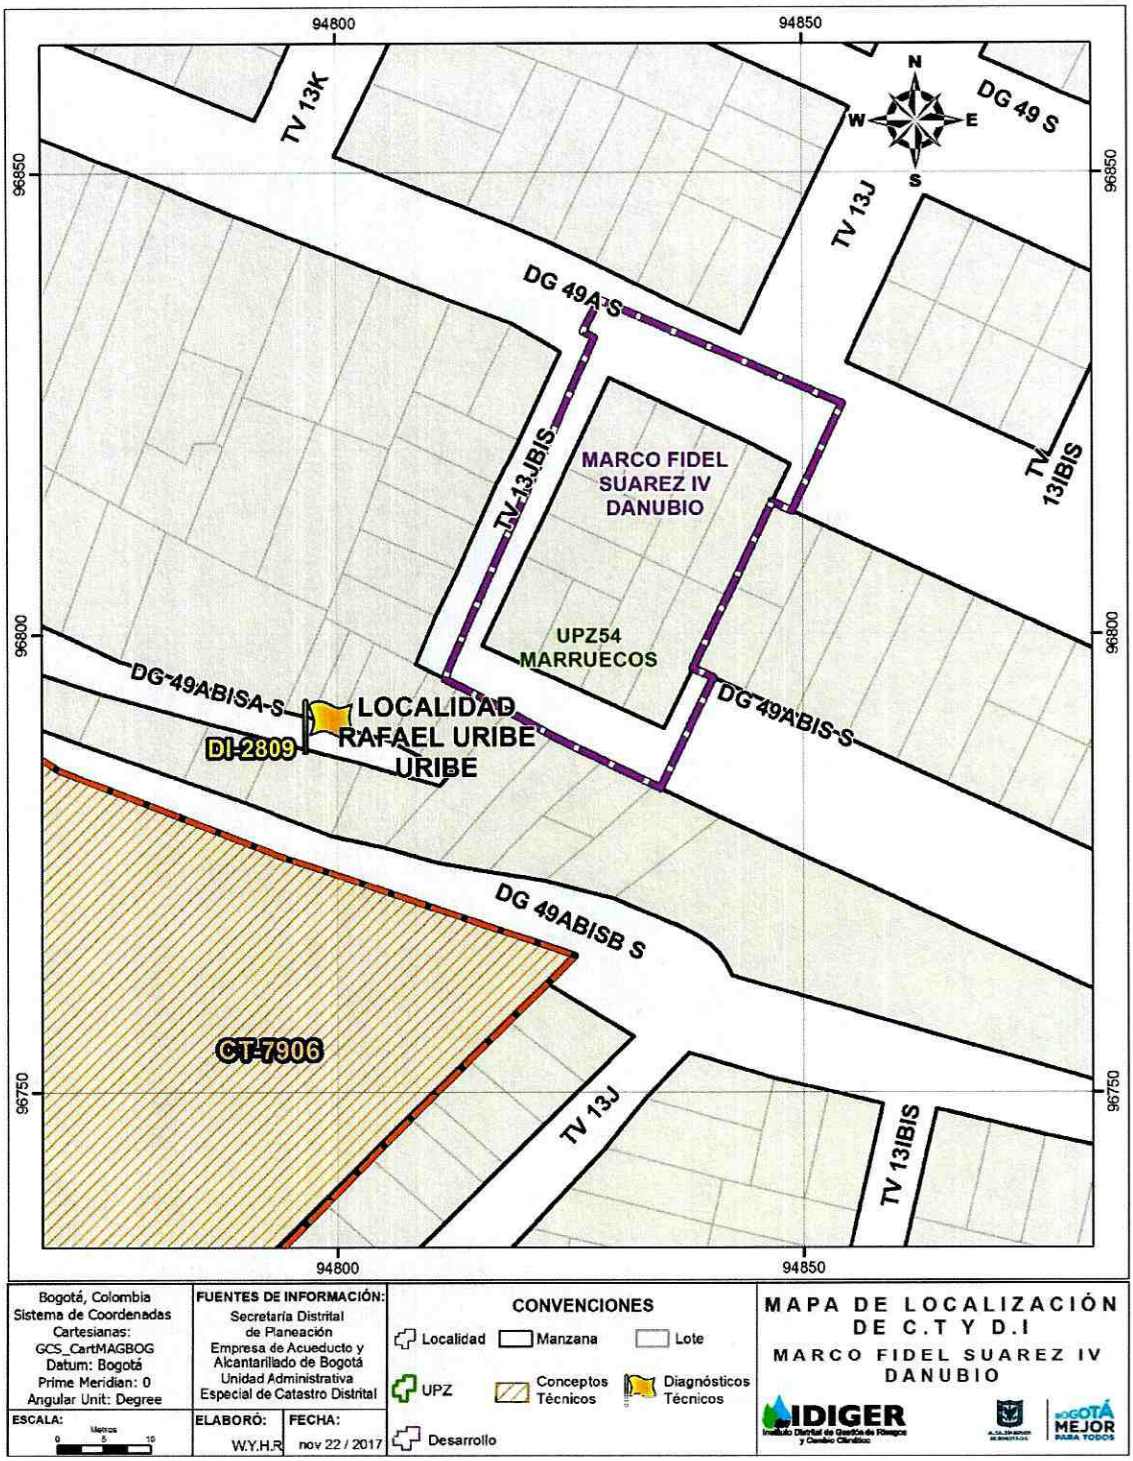
Figura 3. Localización de conceptos y diagnósticos técnicos generados por el IDIGER en el área de influencia al polígono que conforma el desarrollo objeto de estudio.

Se concluye que en vecindades del sector donde se emplaza el desarrollo Marco Fidel Suarez IV Danubio, no se ha reportado ninguna clase de evento relacionado con movimientos en masa que amenace la estabilidad o habitabilidad de las viviendas del desarrollo lo que se corroboró durante la visita de campo del 24 de agosto de 2017.

En la Tabla 3 se compilan los documentos emitidos por IDIGER en los alrededores de la localización del desarrollo Marco Fidel Suarez IV Danubio y en la Figura 3 la ubicación de estos documentos técnicos.

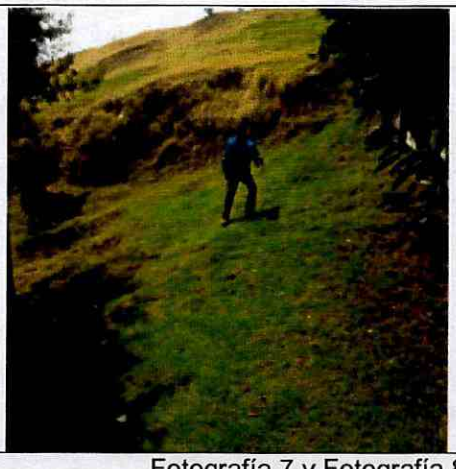
Fotografía 7 y Fotografía 8. Áreas abiertas con cobertura de pasto

Son aquellas áreas que presentan cobertura vegetal (pasto y rastrojó). Al interior del polígono que conforma el desarrollo Marco Fidel Suarez IV Danubio, se presenta esta unidad para la categoría definida como "áreas abiertas mayor al 75% de cobertura de pasto, esta cobertura representa el 9,22% del desarrollo y su calificación para uso y cobertura es 2.

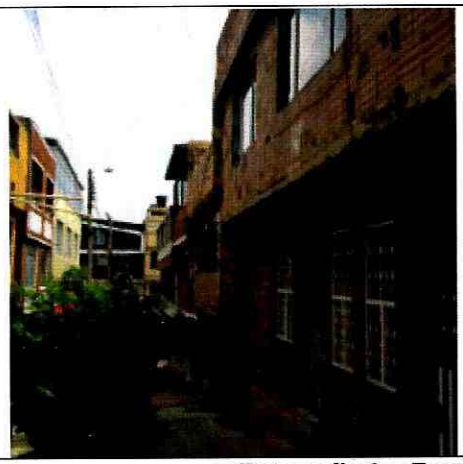
Fotografía 9 y Fotografía 10. Áreas residenciales

o arrendatarias del predio. Las viviendas del polígono son de 1 a 3 pisos de altura. En el desarrollo Marco Fidel Suarez IV Danubio, se presenta esta unidad para las categorías definidas en la metodología, cuya área se presenta en la Tabla 7. En estas áreas la infiltración se considera muy baja a nula.

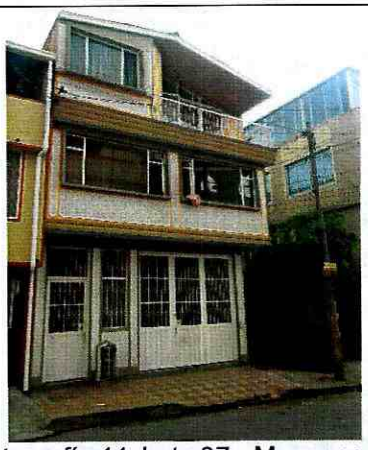
Fotografía 11. Lote 07 - Manzana 96

De acuerdo con el reconocimiento de campo, se identificaron para el desarrollo Marco Fidel Suárez IV Danubio, 10 predios de la base catastral, distribuidos en una sola manzana. En las Fotografías 11 a 14 pueden verse algunos de los predios del sector en donde se evidencia una tipología típica de edificaciones construidas con muros de mampostería sin confinamiento adecuado (semi confinados). Se presentan viviendas de hasta cuatro pisos en las que no se evidencian daños asociados a movimientos en masa, puesto que los daños que se observaron están asociados a deficiencias constructivas.

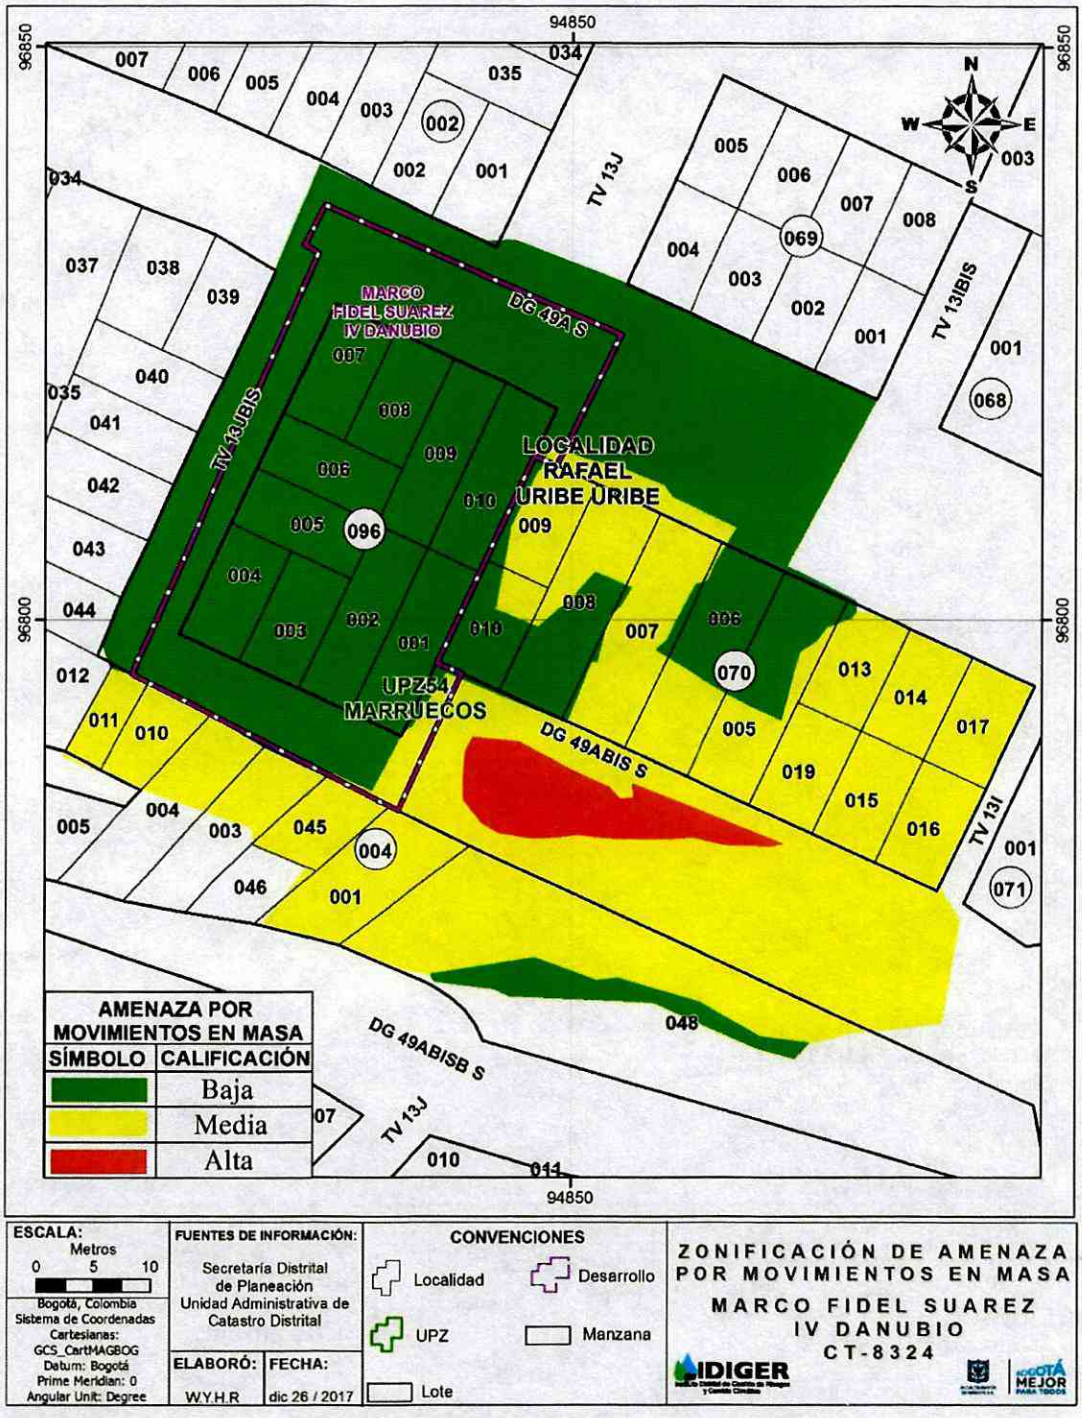
ANEXO 2. Mapa De Amenaza Por Movimientos En Masa Desarrollo Marco Fidel Suarez IV Danubio

Las áreas categorizadas en Amenaza Baja por Movimientos en Masa corresponden a laderas sin evidencias de inestabilidad actual, con pendientes muy bajas a medias, conformadas por materiales poco susceptibles a movimientos en masa, por lo cual no se esperaría que bajo las condiciones actuales se presenten mecanismos de falla sobre estas laderas. Las posibles afectaciones a nivel geotécnico que se presentarían en estas áreas, podrían generarse por la intervención en los predios relacionada con el incremento en las cargas sobre el terreno o algún movimiento de tierras que se ejecutase sin las consideraciones técnicas mínimas establecidas por la normatividad vigente.
