DIAGNÓSTICO TÉCNICO DI – 9882
SUBDIRECCIÓN DE ANÁLISIS DE RIESGOS Y EFECTOS DE CAMBIO CLIMÁTICO
COORDINACIÓN DE ASISTENCIA TÉCNICA
RADICADO IDIGER 2016ER18119

DIRECCIÓN	Carrera 28 No. 77 - 70	**ÁREA DIRECTA**		300 m^2			
SECTOR CATASTRAL	Santa Sofia	**POBLACIÓN ATENDIDA**		0			
UPZ	98 – Los Alcaceres	**FAMILIAS**	0	**ADULTOS**	0	**NIÑOS**	0
LOCALIDAD	12 – Barrios Unidos	**PREDIOS EVALUADOS**		1			
CHIP	AAA0086WZLF	**OFICIO REMISORIO**		CR-25808

ESTRUCTURAL: Daño Moderado

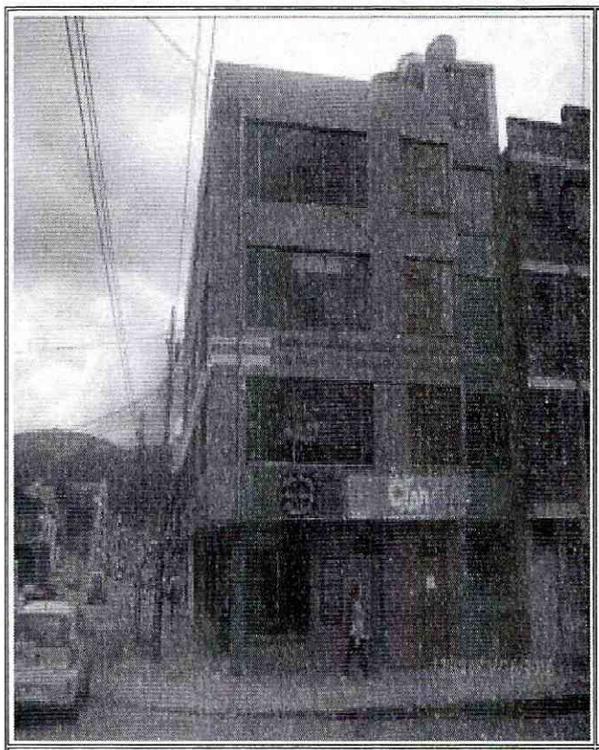
Foto No. 1. Vista frontal edificación emplazada en el predio de la Carrera 28 A No. 77 – 70

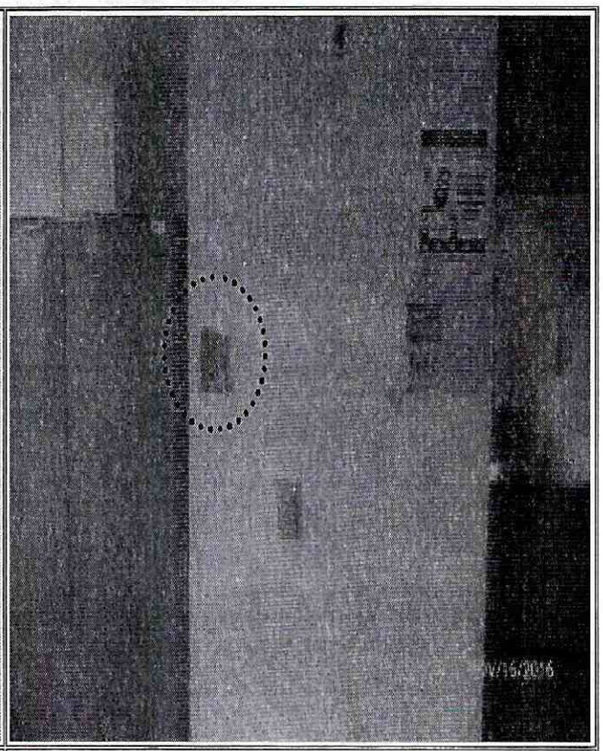
Foto No. 2. Ventanas realizadas para identificación de los materiales que conforman la estructura

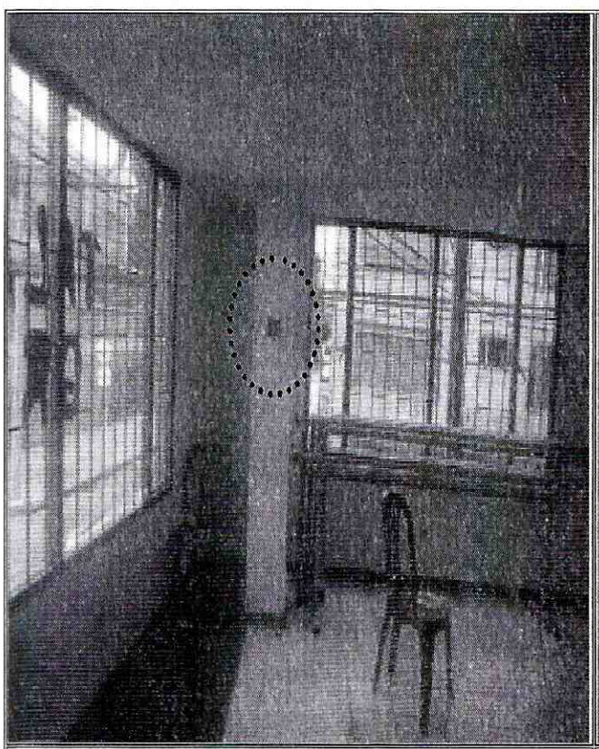
Foto No. 3. Ventanas realizadas para identificación de los materiales que conforman la estructura

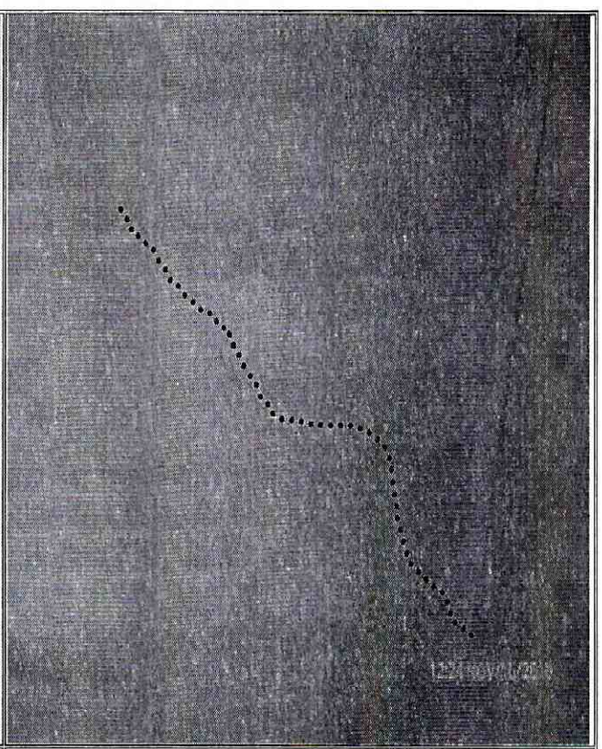
Dentro de las posibles causas por las cuales se están presentando las afectaciones en la estructura, se pueden mencionar los asentamientos diferenciales que ha sufrido la edificación desde su construcción hasta la fecha. Adicionalmente, las afectaciones pueden estar relacionadas probablemente a deficiencias a nivel de cimentación y de construcción, situación que con base en la inspección visual realizada no se puede precisar.

Foto No. 4. Fisuras escalonadas en muro divisorio sobre el costado noroccidental del predio

Unidos, adelantar un estudio detallado de ingeniería en donde se analice de manera integral el conjunto suelo estructura, la vulnerabilidad estructural y la estabilidad geotécnica, de tal forma que permita establecer la (s) causa (s) detonante(s) de los procesos de asentamiento y el nivel de afectación estructural que eventualmente pudiera tener la edificación. Estos estudios deberán arrojar la metodología pertinente de intervención que permita mitigar y/o retornar a las condiciones óptimas estructurales para su comportamiento frente a cargas normales (habituales) de servicio y cargas dinámicas. Dichos estudios deberán cumplir los niveles de seguridad exigidos por la normativa y el Reglamento Colombiano de Construcción Sismo Resistente NSR-10.

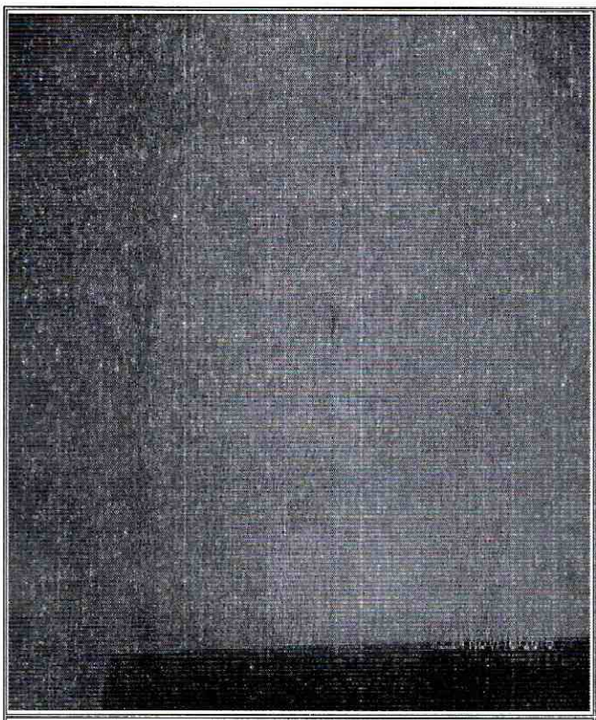
Foto No. 5. Grietas en muro divisorio sobre el costado noroccidental del predio

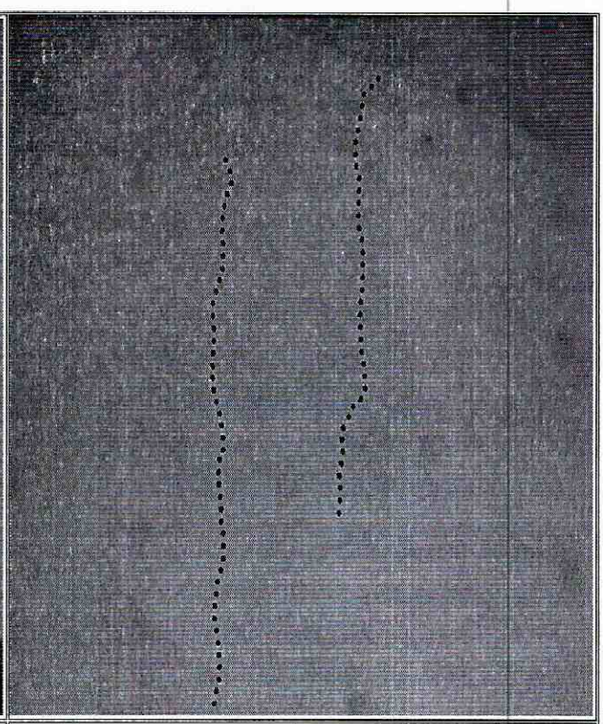
Foto No. 6. Fisuras verticales en muro divisorio sobre el costado noroccidental del predio
