1.1 CONCEPTO TÉCNICO No.	**CT-7148**
1.2 ÁREA:	Análisis y Mitigación de Riesgos
1.3 COORDINACIÓN:	Estudios y Conceptos Técnicos
1.4 REFERENCIA CRUZADA RADICADO FOPAE:	2013ER22690
1.5 RESPUESTA OFICIAL No.	RO-67143

2.1 SOLICITANTE:	Curaduría Urbana No 2
2.2 PROYECTO:	"Vivienda Bifamiliar"
2.3 LOCALIDAD:	4. San Cristóbal
2.4 UPZ:	51. Los Libertadores
2.5 BARRIO O SECTOR CATASTRAL:	S.C. Nueva Delhi
2.6 DIRECCIÓN:	Carrera 13 Este No 60A-16 Sur (*)
2.7 CHIP:	AAA0004ZCAW (**)
2.8 MANZANA CATASTRAL:	30
2.9 PREDIO CATASTRAL:	03
2.10 ÁREA (Ha):	0.0072 (**)
2.11 FECHA DE VISITA: **FECHA DE EMISIÓN:**	Diciembre 17 de 2013 Enero 07 de 2014

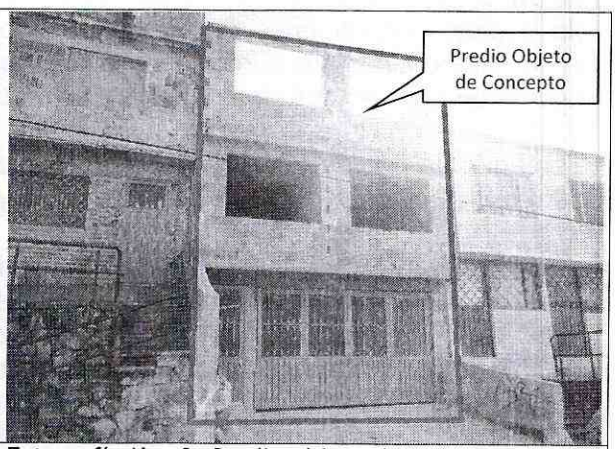
En el momento de la visita técnica al predio objeto del presente concepto técnico, se encontró construida una edificación de dos (2) niveles y en proceso de ampliación a un tercer piso adicional, conformada por mampostería simple a parcialmente confinada. En el predio no se observaron evidencias de afectación por procesos de remoción en masa de carácter local en su interior, ni de carácter general en la ladera o zonas aledañas al predio evaluado (Fotografías No 1 y 2).

Fotografía No 1. Panorámica del predio objeto de visita en donde se evidencia un sector consolidado cuyo uso principal es residencial.

Fotografía No. 2. Predio objeto de visita en el cual se encuentra construida una edificación de dos (2) niveles con ampliación a un tercero.

Finalmente y considerando que en la visita de campo efectuada al predio de la Carrera 13 Este No 60A-16 Sur (Fotografías 1 y 2), se encontró construida una edificación que posiblemente se ajusta a la descripción del proyecto incluido en el formato de solicitud GPR-FT-03 enviado por la Curaduría Urbana No 2; se recomienda a la Alcaldía Local de San Cristóbal, verificar si se ha cometido alguna infracción urbanística para que si es del caso, lleve a cabo las acciones pertinentes dentro de su competencia como encargada del control urbano en su localidad.
