1. INFORMACIÓN DE REFERENCIA

1.1 CONCEPTO DE AMENAZA RUINA Nº CAR:	2772
1.2 ÁREA:	Análisis de Riesgos y Efectos Cambio Climático
1.3 AREA FUNCIONAL:	Conceptos Técnicos
1.4 REFERENCIA CRUZADA RADICADO IDIGER:	2016ER12252
1.5 RESPUESTA OFICIAL No.	R0-88921

2.1 SOLICITANTE:	ALCALDIA LOCAL DE SANTA FE
2.2 LOCALIDAD:	(3) SANTA FE
2.3 UPZ:	(95) LAS CRUCES
2.4 BARRIO O SECTOR CATASTRAL:	SAN BERNARDO
2.5 DIRECCIÓN:	CALLE 5 No. 11 A – 56
2.6 CHIP:	AAA0032SLZM
2.7 FECHA DE VISITA:	JULIO 26 DE 2016
2.8 POBLACIÓN BENEFICIADA:	1 Persona – 1 Familia
2.9 ÁREA (m2):	100 m² (Aproximadamente)

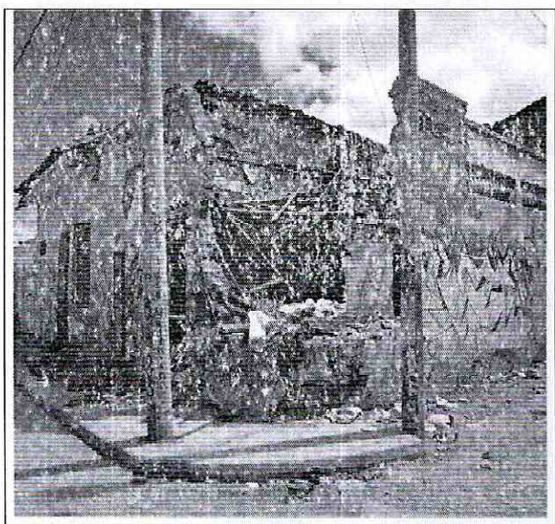
Foto 1. Fachada general del predio objeto del concepto.

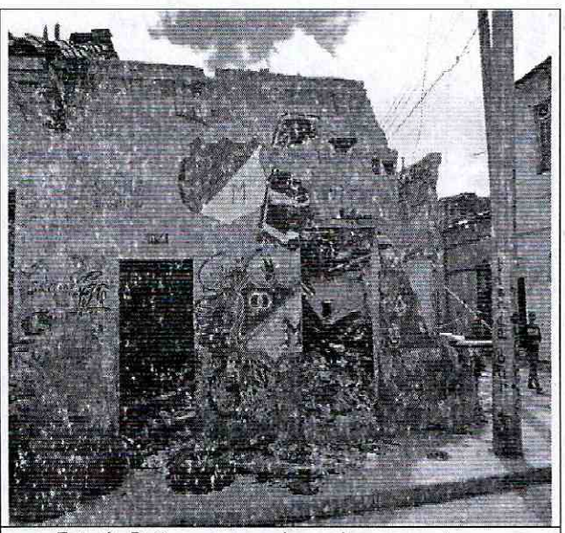
Foto 2. Daño severo y colapso de muros externos.

- Mantener deshabitada la edificación hasta que se realicen las actividades de demolición
- Establecer medidas de aislamiento y protección en el área cercana a la edificación para garantizar la seguridad de vecinos y transeúntes, manteniéndolas hasta que se desarrolle su demolición
- Demoler la edificación en su totalidad. Esta actividad debe ser desarrollada por personal técnico y profesional idóneo, observando la aplicación de los protocolos de seguridad que garanticen la integridad física de los ejecutores de la demolición, vecinos y transeúntes

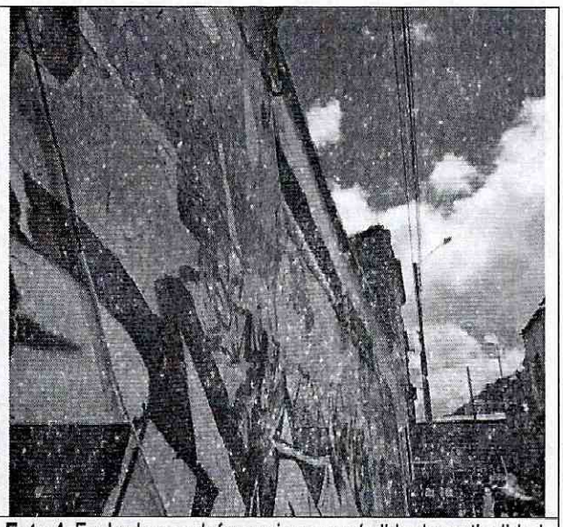
En general, los muros de la edificación presentan daño severo con presencia de agrietamientos y fracturas, asimismo se evidencia deformación de vanos de puertas y ventanas, se detectan condiciones de inestabilidad de los muros, el muro de fachada presenta pérdida de verticalidad con tendencia de caída hacia el exterior, agrietamientos y colapso parcial. La cubierta no existe y la estructura de madera que la soportaba presenta colapso total y los elementos han quedado en condición inestable. La clasificación global del daño para esta edificación es severo y por lo tanto amenaza ruina.

Foto 4. Fachada con deformaciones y pérdida de verticalidad.

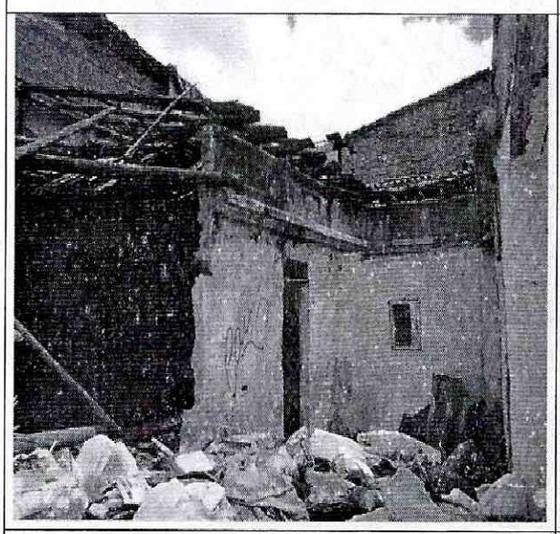
Foto 5. Daño severo en elementos internos.
