DIAGNÓSTICO TÉCNICO – DI-12676
SUBDIRECCIÓN DE ANÁLISIS DE RIESGOS Y EFECTOS DE CAMBIO CLIMÁTICO
GRUPO ASISTENCIA TÉCNICA
RADICADO IDIGER No. 2018ER22430

DIRECCIÓN:	Calle 129B No 58B – 45. Colegio "Gustavo Morales Morales I.E.D."	**COORDENADAS AREA INSPECCIONADA**					X1:100888.06 Y1:113606.80 X2:100876.55 Y2:113580.41 X3:100860.14 Y3:113587.15 X4:100855.25 Y4:113577.36 X5:100833.55 Y5:113856.89 X6:100848.37 Y6:113622.21	
SECTOR CATASTRAL:	Ciudad Jardín Norte.	**ÁREA DIRECTA AFECTADA:**					50 M2	
UPZ:	24- Niza.	**POBLACIÓN ATENDIDA:**					450	
LOCALIDAD:	11 – Suba.	**FAMILIAS**	0	**ADULTOS**	20	**MENORES**	430	
CHIP:	AAA0120HCNN	**PREDIOS EVALUADOS**					1	
AREA INSPECCIONADA	300 M2	**DOCUMENTO REMISORIO**					CR-32596

Estructural – Obra Aledaña.

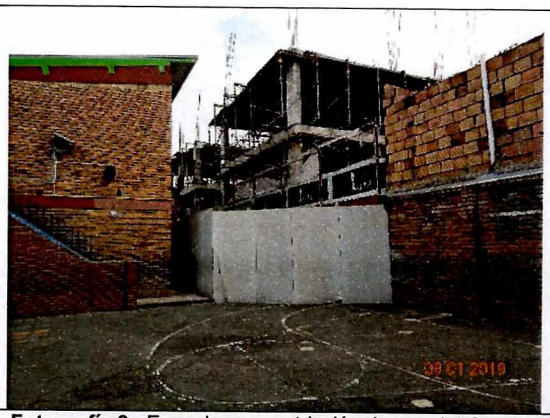
En la actualidad se encuentra restringido el espacio aledaño al muro de cerramiento localizado hacia el costado oriental del predio, junto al jardín del Colegio; dicho muro es colindante con el predio P2 de la Carrera 58B No 129A – 23, (ver Fotografía 8), donde se está llevando a cabo la construcción de un proyecto urbanístico que lleva un avance de obra hasta el segundo nivel. La recomendación de restricción fue emitida en el Diagnóstico Técnico DI-11512 a causa de la vulnerabilidad del muro por deficiencias en su sistema estructural y su posibilidad de deterioro frente a las labores de construcción de la nueva edificación, (Ver Fotografías 9 y 10).

Por otra parte, la Señora Martha Lucia Moreno, manifiesta que los responsables del predio no han intervenido el muro colindante con la nueva construcción, razón por la que se ratifica la recomendación de restricción sobre dicho espacio. Es importante mencionar que la persona que acompaña la visita, manifiesta no poseer las llaves de un salón que se encuentra afectado, razón por la cual no fue posible realizar la inspección visual al interior de dicho lugar.

Fotografía 8. Muro con restricción de uso del Colegio Gustavo Morales Morales "Sede B" de la Calle 129B No 58B – 45.

- A la Secretaria Distrital de Educación y a los directivos y administrativos del Colegio Gustavo Morales Morales "Sede B", de la Calle 129B No 58B – 45, en el Barrio Ciudad Jardín del Norte de la Localidad de Suba, acatar la recomendación de restricción de uso del jardín de juegos del costado oriental.
